## **Power Mac G5: CPU-Calibrierung ...**

**Beitrag von „LuckyOldMan“ vom 20. Juni 2018, 11:59**

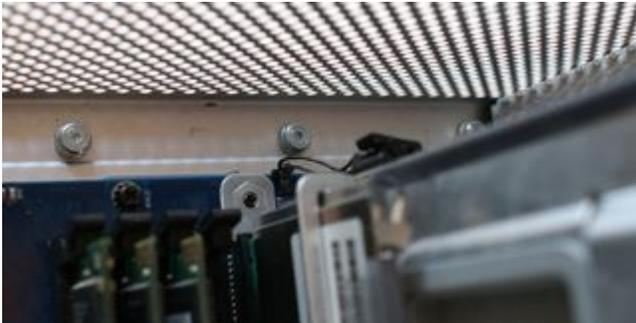
Könnte sein, dass ich ihn gefunden habe (hatte gestern schon beim Zusammenbau kein gutes Gefühl, als ich an der Stelle war).

Beim Ersatzboard war Derjenige, der das Trennblech demoniert hatte, nicht sonderlich sorgsam und hat die kleine 2-pol. Steckfassung leicht beschädigt, d. h. die Umrandung (alles winzig) etwas aufgerissen. Wahrscheinlich hatte er keine Ahnung, dass da was drin steckt, als er die drei Schrauben des Blechs gelöst hatte und es wegigen wollte. Der winzige Stecker steckte aber noch und riß das Gehäuse etwas hoch. 😞

Wenn ich Pech habe, muss ich das komplette MB wieder ausbauen, weil es unmöglich ist, diesen winzigen Stecker in die beschädigte Kupplung reinzubekommen, weil sie icht mehr führt und keine sicheren Kontakt mehr garantiert.
