# Anne's iPhone XS Max

Beitrag von „Nio82“ vom 3. August 2023, 17:09

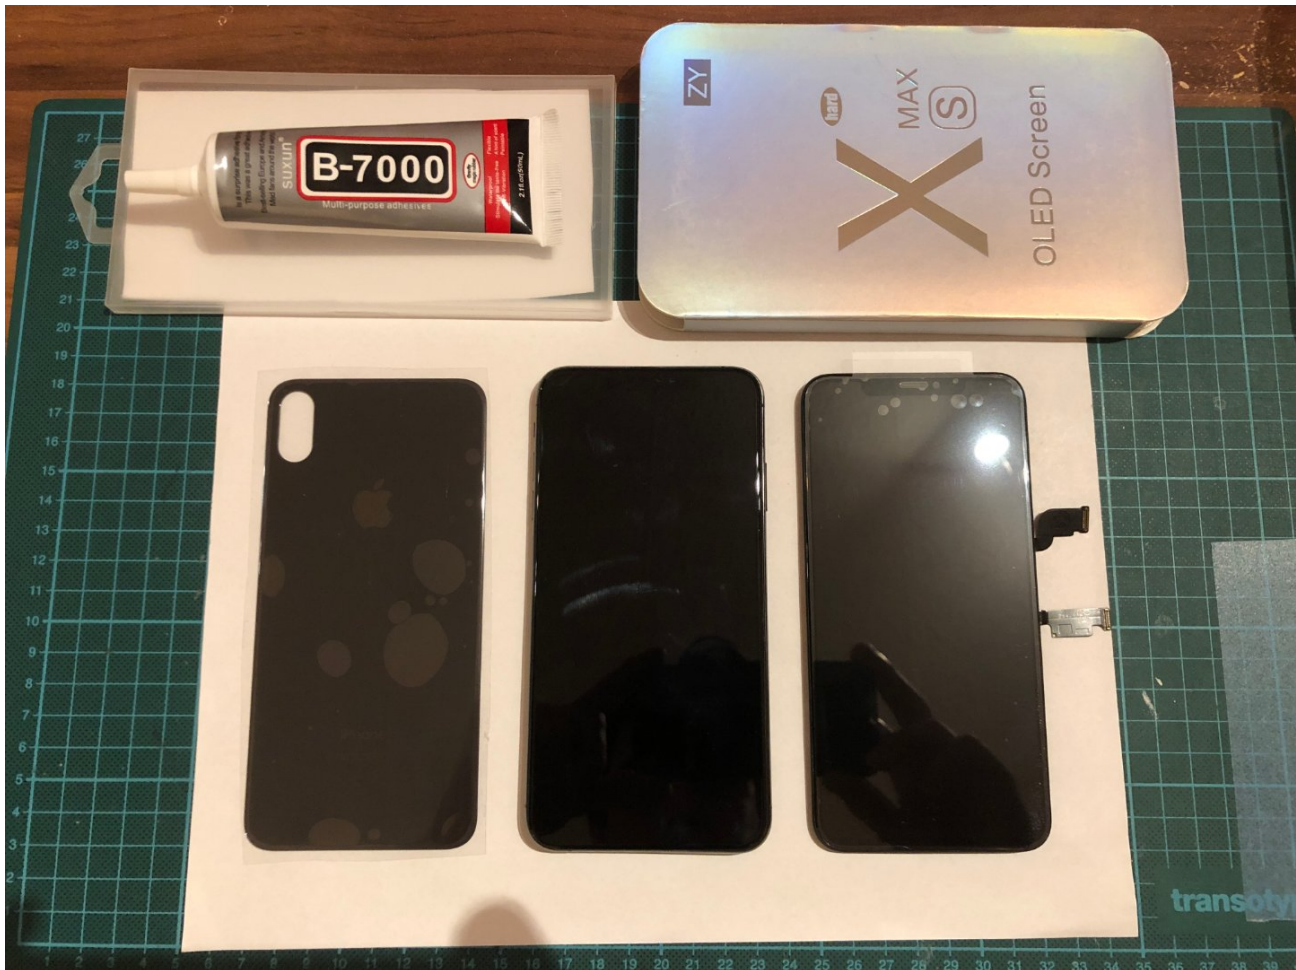
Anfang 2021 hat mich „Anne“ gebeten ihr iPhone XS Max zu reparieren. Sie hatte einige Monate zuvor eine Phase in der es ihr nicht so gut ging & da hat sie das Handy aus Frust mit voll Karacho gegen die Wand gepfeffert.

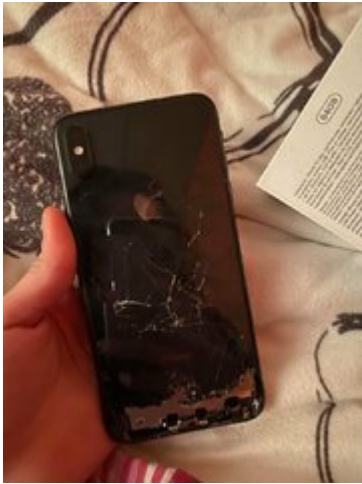
Dabei war der Aufprall so stark, dass die Rückseite, das Display & wie sich später raus stellte auch der Akku & ein Flexkabel kaputt gegangen sind. Wien man auf diesen & dem nächsten Foto sehr gut sehen kann.

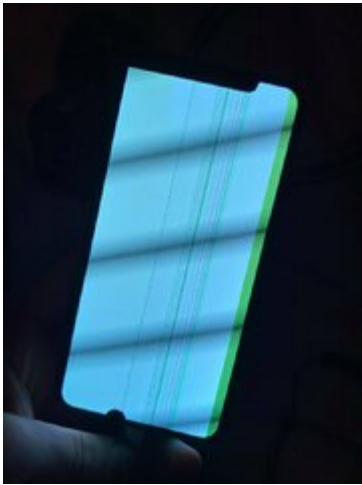
Interessant ist, das Display Glas ist heile geblieben, aber das OLED Panel darunter ist total hinüber.

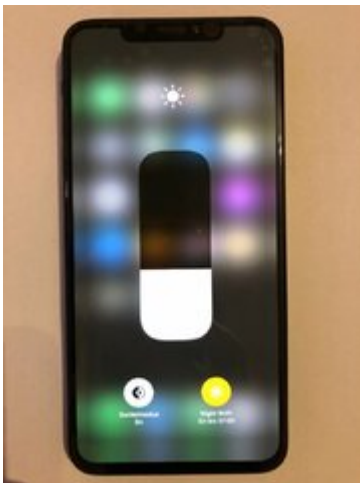
Wie zu erwarten, die True Ton Option fehlt. Bei dieser Reparatur hab ich das erste mal meinen iCopy Programmer benutzt um TrueTone wieder her zu stellen.

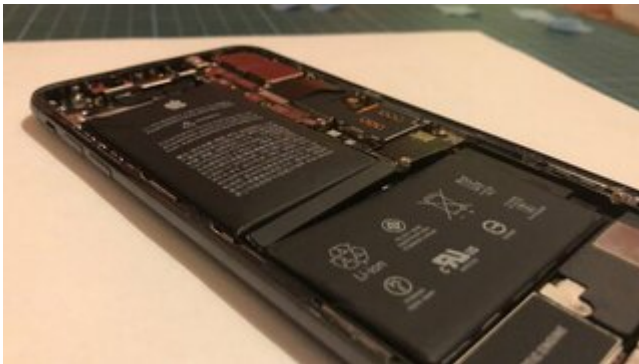
Nach dem Display Tausch hab ich das iPhone erstmal zum aufladen an den Strom gehängt. Der Akku war komplett leer. Hier hat sich dann der nächste Defekt gezeigt. Der Akku hat auch einen Schlag abbekommen & hat beim Laden angefangen sich auf zu blähen.

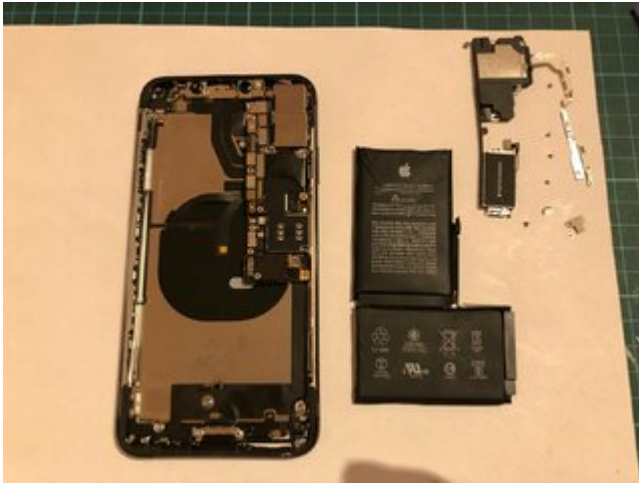
Also musste der Akku raus. Vorteil, so hab ich mehr Platz das innere Blech wieder gerade zu biegen das sich beim Aufprall auf die Wand auch verbogen hat. Dazu mussten TapticEngine & Lautsprecher ausgebaut werden. Als ich diese ausgebaut hatte zeigte sich, zusätzlich ist noch eins der zwei Flexkabel unter dem Lautsprecher auch gerissen. Also neuen Akku & Flexkabel nach bestellt.
