Power Mac G5: CPU-Calibrierung ...

Beitrag von „LuckyOldMan“ vom 20. Juni 2018, 11:05

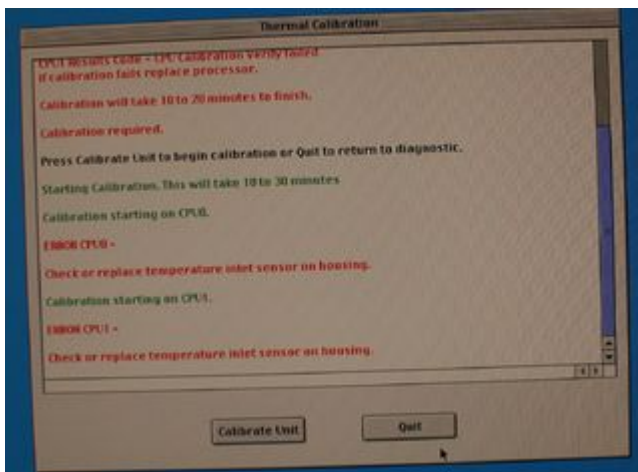
Also habe ich ein Logic-MB besorgt und gestern eingebaut. Beim Boot düsten die Lüfter deftig los, um dann leicht zurückzufahren - der G5 bootete geräuschvoll, aber anstandslos ins OS X. Logisch, dass ein CPU-Thermo-Kalibrieren anstand. Das ergab leider das hier:

Insofern erstaunlich, da das kein Problem beim vorherigen MB war.

Ich werde die beiden CPUs nochmal aus- und wieder einbauen, glaube aber nicht, dass es daran liegt. Eine CPU mit Errot ja , aber beide gleichermaßen ist mir zuviel Zufall. Das deutet eher auf einen externen Fehler hin (wie auch der Text sagt).

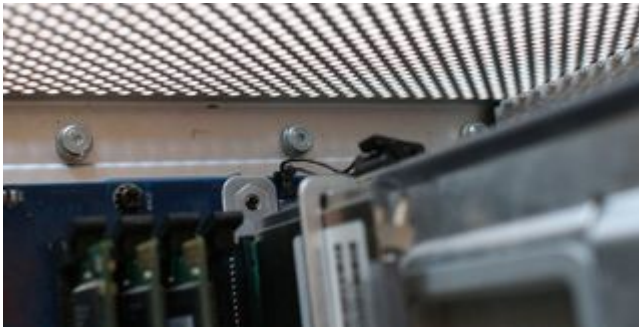
Könnte sein, dass ich ihn gefunden habe (hatte gestern schon beim Zusammenbau kein gutes Gefühl, als ich an der Stelle war).

Beim Ersatzboard war Derjenige, der das Trennblech demoniert hatte, nicht sonderlich sorgsam und hat die kleine 2-pol. Steckfassung leicht beschädigt, d. h. die Umrandung (alles winzig) etwas aufgerissen. Wahrscheinlich hatte er keine Ahnung, dass da was drin steckt, als er die drei Schrauben des Blechs gelöst hatte und es wegigen wollte. Der winzige Stecker steckte aber noch und riß das Gehäuse etwas hoch. 😞

Wenn ich Pech habe, muss ich das komplette MB wieder ausbauen, weil es unmöglich ist, diesen winzigen Stecker in die beschädigte Kupplung reinzubekommen, weil sie icht mehr führt und keine sicheren Kontakt mehr garantiert.

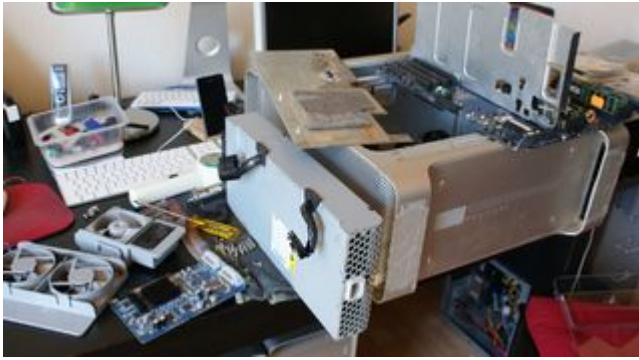
Das hier dürfte die Ursache sein. Man sieht, dass die obere Abdeckung hochgerissen wurde: typischer Ahungslos-Fehler! 😞

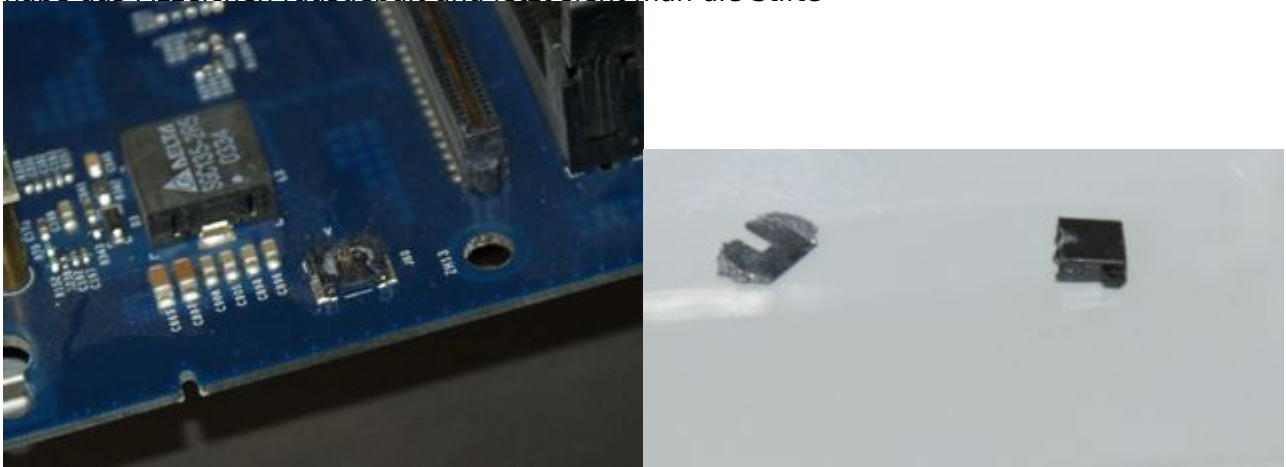
Der Depp hat die Drähtchen abgerissen und den Mini-Stecker bzw. Plastikteile drin gelassen, weshalb mein Sensorstecker auch nicht richtig rein ging. Unter der Lupe war es zu sehen - ich habe das Fizzelchen rausgepult und jetzt sieht man die Stifte

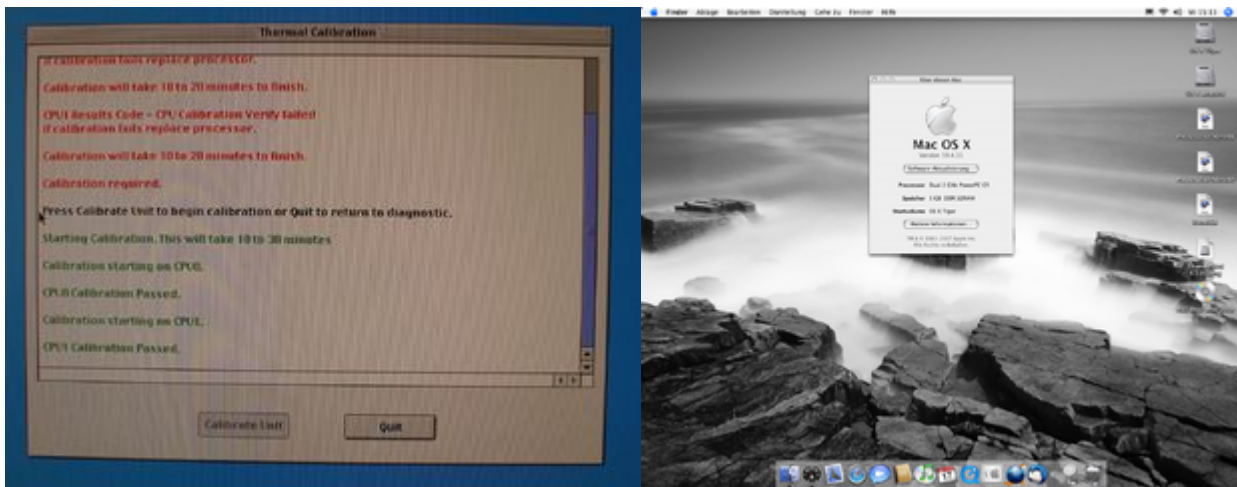
Wunschgemäß kommt sie:

Die spontane Idee, die Stelle, die oben offen ist, mit Sekundenkleber zu sichern, habe ich verworfen. Verabschiedet sich das MB, habe ich Probleme, den Sensor zu "befreien"! Ob das eine dauerhafte Lösung bleibt, muss ich abwarten. Solide ist sicher anders.

Könntest du vielleicht mit ein wenig Klebeknete fixieren. Damit kann das dann auch wieder entfernt werden bei Ausbau.
