## **Power Mac G5: CPU-Calibrierung ...**

**Beitrag von „LuckyOldMan“ vom 20. Juni 2018, 11:59**

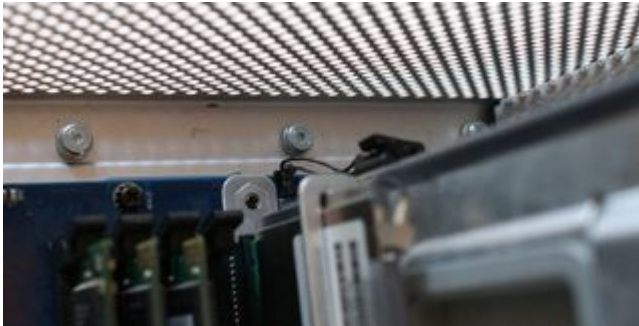
Könnte sein, dass ich ihn gefunden habe (hatte gestern schon beim Zusammenbau kein gutes Gefühl, als ich an der Stelle war).

Beim Ersatzboard war Derjenige, der das Trennblech demoniert hatte, nicht sonderlich sorgsam und hat die kleine 2-pol. Steckfassung leicht beschädigt, d. h. die Umrandung (alles winzig) etwas aufgerissen. Wahrscheinlich hatte er keine Ahnung, dass da was drin steckt, als er die drei Schrauben des Blechs gelöst hatte und es wegheben wollte. Der winzige Stecker steckte aber noch und riß das Gehäuse etwas hoch. 😞

Wenn ich Pech habe, muss ich das komplette MB wieder ausbauen, weil es unmöglich ist, diesen winzigen Stecker in die beschädigte Kupplung reinzubekommen, weil sie nicht mehr führt und keinen sicheren Kontakt mehr garantiert.
