## Bootet nicht mehr: Gigabyte Z390 AORUS PRO WIFI (Mojave)

Beitrag von „marsjo“ vom 7. Juni 2019, 23:00

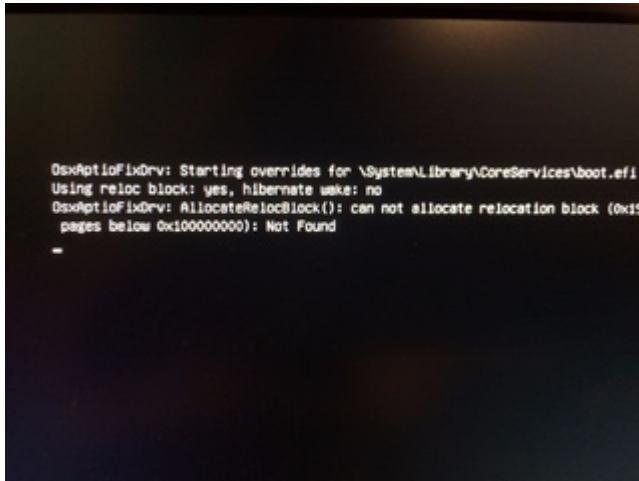
leider brauche ich wieder Eure Hilfe. Ich war eine Weile echt glücklich mit meinem System und alles lief `_fast_` problemlos. Aber plötzlich / vielleicht im Zusammenhang mit einem macOS update fährt das System nach dem Clover Menu nicht mehr hoch.
