# OpenCore Sammelthread (Hilfe und Diskussion)

Beitrag von „cobanramo“ vom 10. Dezember 2021, 17:00

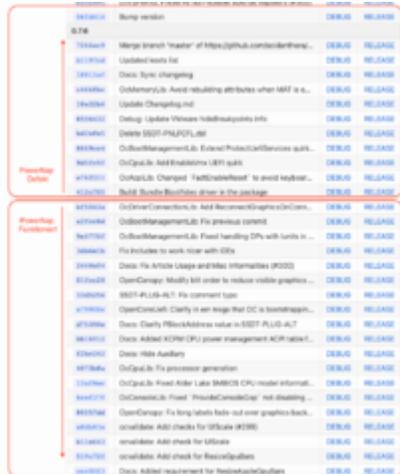
Inzwischen kann ich bestätigen das das problem mit dem [commit 412c705cf66f4003e3fd275d0e44f70e464599e9](https://github.com/lorenzodottori/OpenCore-Linux-Kernel/commit/412c705cf66f4003e3fd275d0e44f70e464599e9) anfängt.

Ich konnte vorherige Commits testen die funktionierten und danach besteht dieses problem.
