Lösung für I225-V v2 Problem auf Z490 Plattform (vornehmlich Gigabyte Boards) unter Monterey

Beitrag von „badbrain“ vom 6. April 2022, 16:25

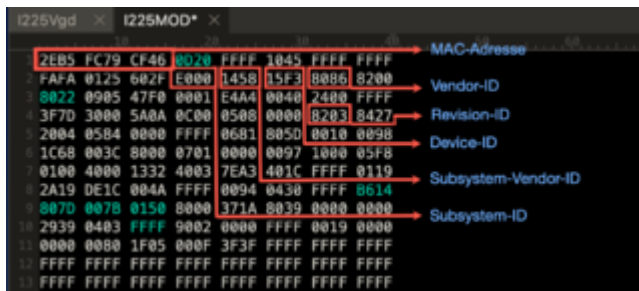
Bei den problematischen I225-V der Gigabyte-Boards, waren Subsystem-ID und Subsystem-Vendor-ID nicht korrekt hinterlegt. Bei Subsystem-Vendor-ID z. B. war auch die Vendor-ID (Intel) und bei Subsystem-ID nur Nullen anstatt *E000* eingetragen. Das Ändern dieser Werte hatte jedoch keinen Einfluss auf die Funktionalität.

Erst die Änderung der grün markierten Werte führte zum Erfolg.
