Lösung für I225-V v2 Problem auf Z490 Plattform (vornehmlich Gigabyte Boards) unter Monterey

Beitrag von „badbrain“ vom 6. April 2022, 16:25

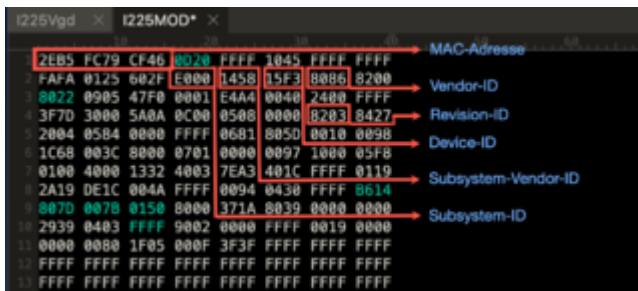
Im UEFI, in dem zwei Treiber für den I225-V eingebunden sind (PRO2500.efi v0.8.07 und v0.9.02) wird nun, im Gegensatz zu vorher, auch der aktuellere Treiber geladen.

Bei den problematischen I225-V der Gigabyte-Boards, waren Subsystem-ID und Subsystem-Vendor-ID nicht korrekt hinterlegt. Bei Subsystem-Vendor-ID z. B. war auch die Vendor-ID (Intel) und bei Subsystem-ID nur Nullen anstatt *E000* eingetragen. Das Ändern dieser Werte hatte jedoch keinen Einfluss auf die Funktionalität.

Erst die Änderung der grün markierten Werte führte zum Erfolg.

Nein, Spaß beiseite. Mit der Datei werden verschiedene Werte, wie z. B. Subsystem-ID und Subsystem-Hersteller-ID im EEPROM überschrieben, wobei im Prinzip die gleiche Methode Anwendung findet, wie sie [in diesem Thread](#) beschrieben wird. Mit dem Unterschied, dass ich den Anwendungsprozess durch die Nutzung von eeupdate um einiges vereinfacht habe.
