# Projekt Asus X99 Deluxe 2 in NEU und OC

## Einen Schritt weiter:

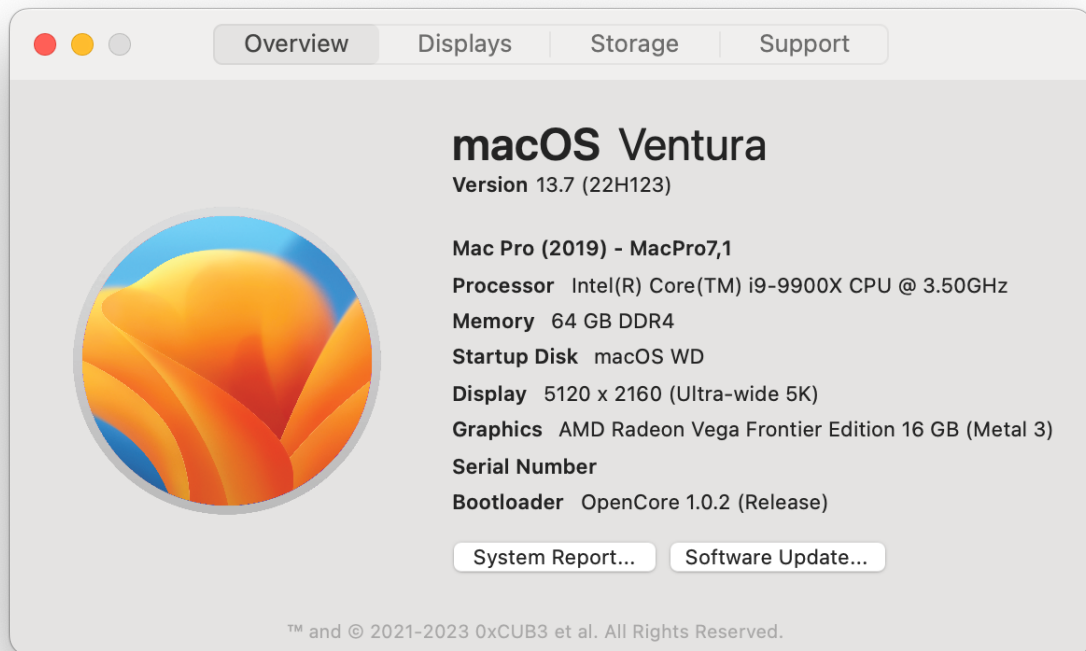
Also hab ich beide wieder auf iMacPro umgestellt. Und sie laufen stabiler. Aber zumindest der 299er nicht stabil genug. Etwa 10 Minuten nach dem Anspringen des Sequoien-Waldes (Bildschirmschoner mit Uhr) bleibt er zuverlässig stehen, der X99er nicht. Also am X299 erstmal wieder Ventura..

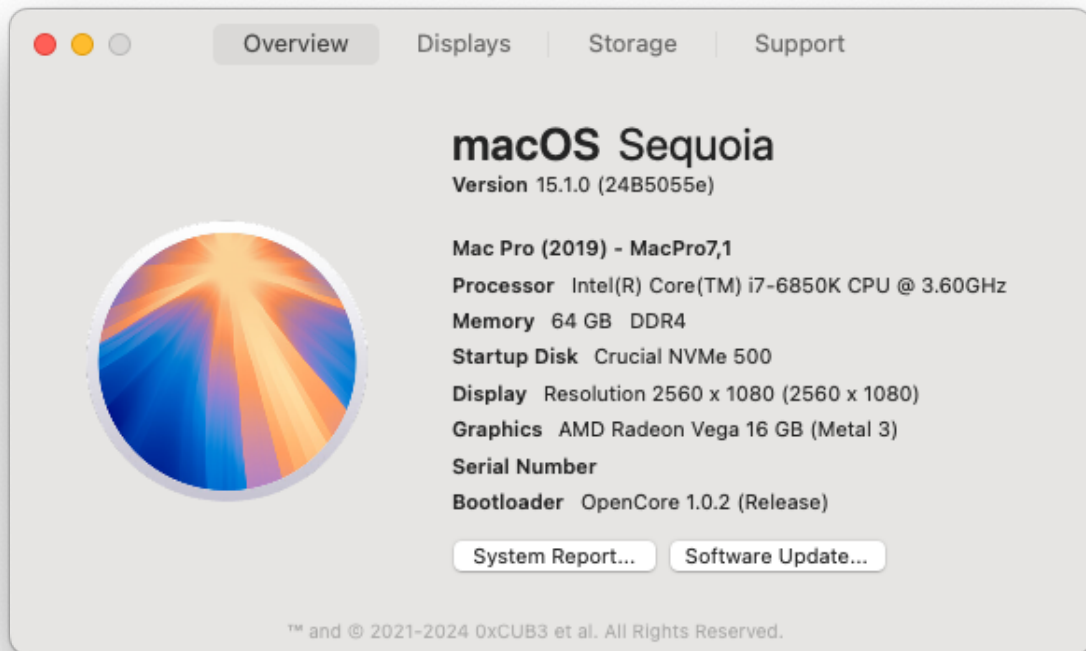
c.) früher war mehr Lametta, äh nein: der X99er ist jahrelang mit seinem Broadwell-6-Kerner i7-6850k ohne TSC-Sync-Kexte gelaufen. Wer lesen kann, ist eindeutig...

Mit dem Stress kommt der alte X99er recht gut zurecht. Ich darf also recht eindeutig den CpuTscSync.kext zur Ursache der Abstürze erklären, denn der ist ja jetzt abgeschaltet als einzige Veränderung mit dem MacPro-SmBIOS.
