VORSICHT Inkompatibilität MacOS 10.13 Thunderbolt 3/ UAD2 Satellite

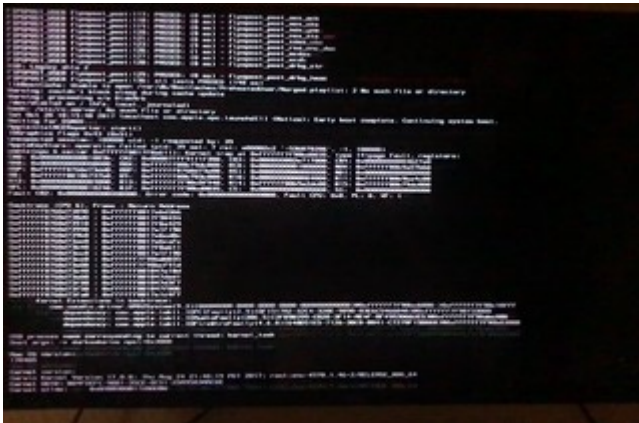
Langsam aber sicher verliere ich meinen Verstand mit der X299 Plattform. Das neue Problem ist Thunderbolt, sobald dieses aktiv ist kriege ich eine Kette von Fehlermeldungen und das System macht einen reboot.

Das letzte was ich zu sehen bekomme ist folgende Meldung:

Wie sich herausgestellt hat ist die UAD2System.Kext schuld, fehlerhafte Treiber seitens UAD sowie ASUS PCIE Geschichte.

Wenn ihr keine 2 GPU's nutzt, ThunderboltEX3 Karte in Slot PCIE 16_2 und alles tut was es soll.

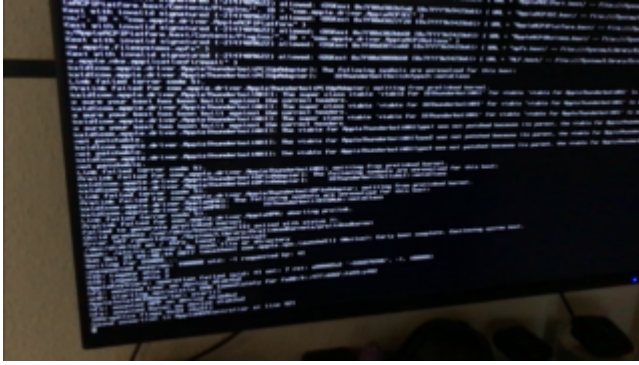
Manchmal auch das:

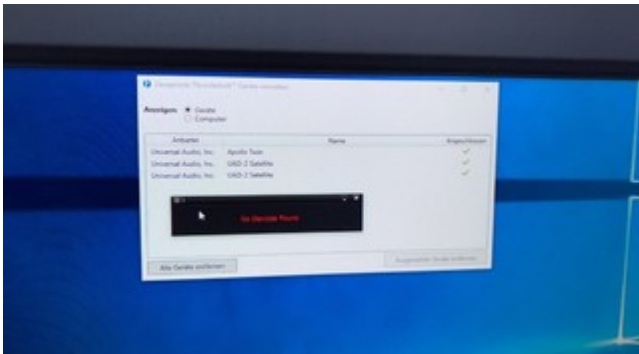
Diesen Gedanken hatte ich zu beginn gehabt und direkt probiert, kam aber leider nicht weit mit, da allem Anschein nach X299 nicht mit Thunderbolt 2 Karten funktioniert.

Die Geräte werden erkannt aber die Software kommoniziert mit der Hardware nicht und das unter Windows!

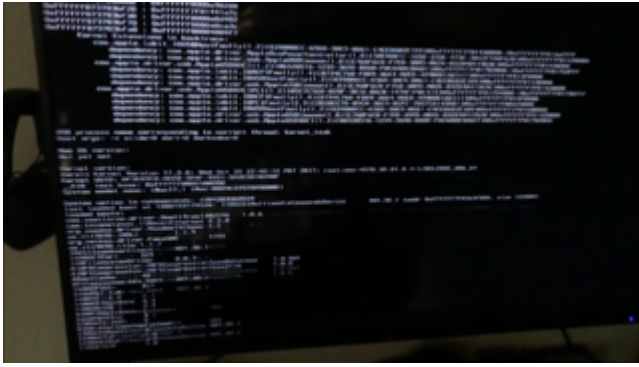
Es wird wohl auch keinen fix für geben, das Problem ist nämlich der Kext für die UAD Hardware selbst. Sobald die Thunderbolt Karte an einem anderem Slot als 16_3 installiert ist, verursacht dieser eine Reihe von folgenden Fehlern:

Warum kann ich nicht verstehen, es macht auch keinen Unterschied welche Software Version ich installiere.

Irgendwas läuft bei der initialisierung der Hardware anders ab, sobald die Thunderbolt Karte auf einem anderen Slot installiert ist.
