VORSICHT Inkompatibilität MacOS 10.13 Thunderbolt 3/ UAD2 Satellite

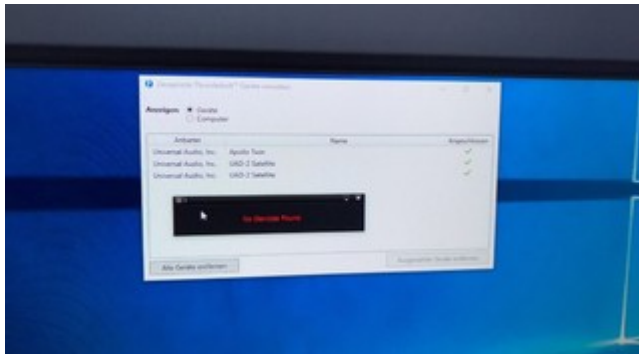
Diesen Gedanken hatte ich zu beginn gehabt und direkt probiert, kam aber leider nicht weit mit, da allem Anschein nach X299 nicht mit Thunderbolt 2 Karten funktioniert.

Die Geräte werden erkannt aber die Software kommoniziert mit der Hardware nicht und das unter Windows!
