Gigabyte GA-Z170-HD3P - Verbindung zu USB-Geräten bricht nach dem Aufwachen aus dem Ruhezustand ab

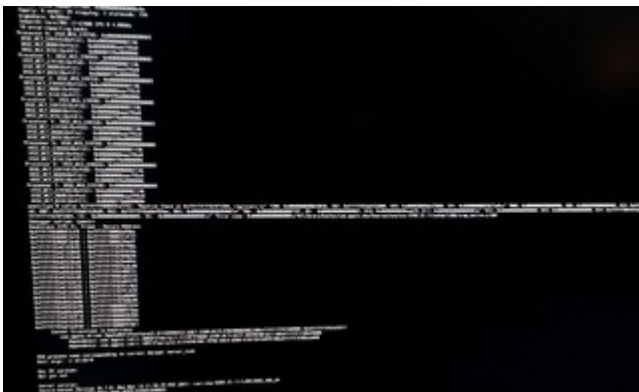
Nach dem Update auf F22e hatte ich mit der extrahierten DSDT immer folgende Kernel Panic:

Da war doch was... Die ACPI-Tables hatte ich anscheinend direkt nach dem Update extrahiert und danach noch Einstellungen im UEFI vorgenommen. Also fix die ACPI-Tables nochmal mit Clover extrahiert und jetzt ist die Kernel Panic weg.
