Gigabyte GA-Z170-HD3P - Verbindung zu USB-Geräten bricht nach dem Aufwachen aus dem Ruhezustand ab

Beitrag von „Harper Lewis“ vom 28. November 2017, 18:33

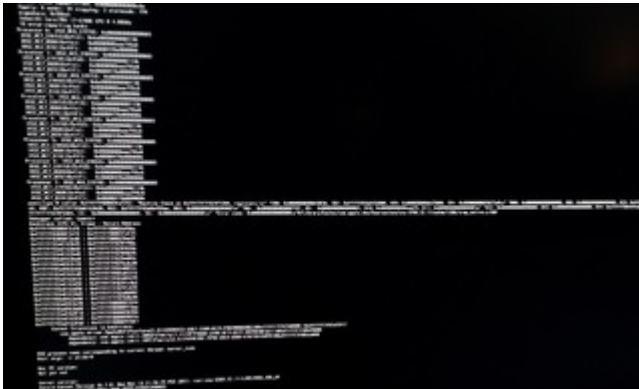
Nach dem Update auf F22e hatte ich mit der extrahierten DSDT immer folgende Kernel Panic:

Da war doch was... Die ACPI-Tables hatte ich anscheinend direkt nach dem Update extrahiert und danach noch Einstellungen im UEFI vorgenommen. Also fix die ACPI-Tables nochmal mit Clover extrahiert und jetzt ist die Kernel Panic weg.
