Power Mac G5: CPU-Calibrierung ...

Beitrag von „LuckyOldMan“ vom 20. Juni 2018, 11:05

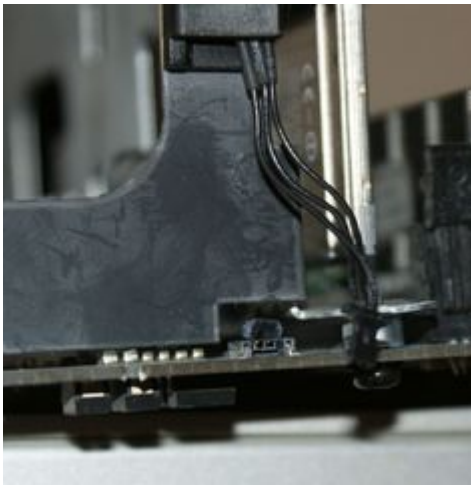
Das Steckerchen wird wieder rausgehen, wenn ich das MB einbaue - das muss ich kleben.

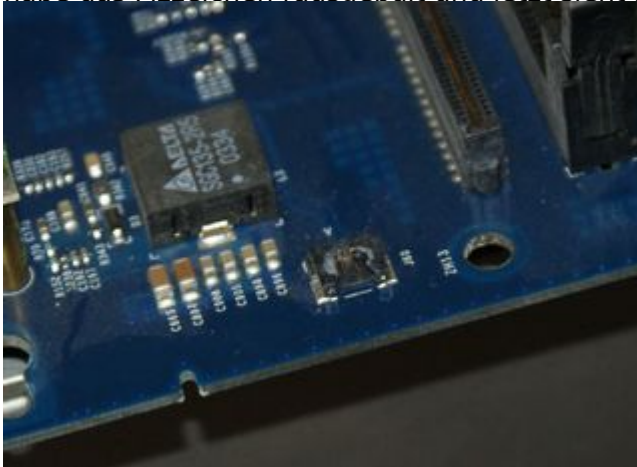
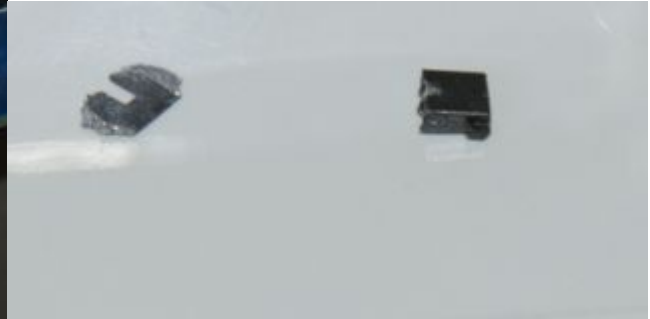
Der Depp hat die Drähtchen abgerissen und den Mini-Stecker bzw. Plastikteile drin gelassen, weshalb mein Sensorstecker auch nicht richtig rein ging. Unter der Lupe war es zu sehen - ich habe das Fizzelchen rausgepult und jetzt sieht man die Stifte
