# OC 6.5 | OSX 10.11.1 | USB 2.0 (HS) only

Mainboard: Gigabyte Z390 I AORUS PRO WiFi

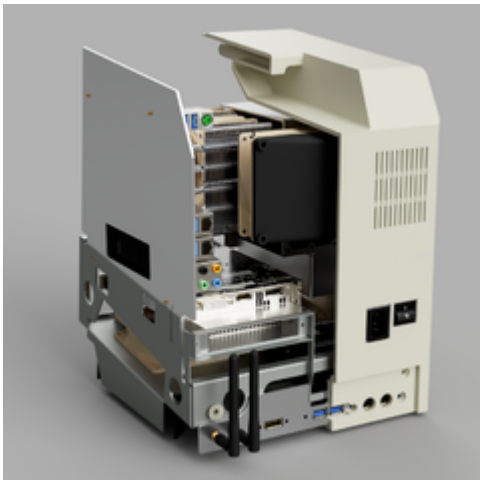
Die hinteren beiden Ports gehen an den internal Connector F\_USB30 - USB 3.1 Gen1 support - Header (HS09-SS09 und HS10-SS10).

- Die USB Ports am internen USB 3.1 Header werden ausschliesslich mit HS09 bzw. HS10 verhandelt. Hier bekomme ich keine SS09 oder SS10 Verbindungen zustande
- Die USB Ports am USB-C Hub wechseln die verhandelte Übertragungsart zwischen HS und SS. Meine NVME externe USB Platte wird in der Mehrzahl der Fällen (4/5) als SS05 angezeigt. Meine USB 3.0 Flash Speicher werden dagegen fast immer (14/15) unter HS05 eingebunden.
- An den anderen Ports (HS03-SS03, HS04-SS04, HS06-SS06, HS07-SS07, HS08-SS08) erfolgen die Zuweisungen korrekt. Die USB 3.0 Flash Speicher werden als solche erkannt und eingebunden.

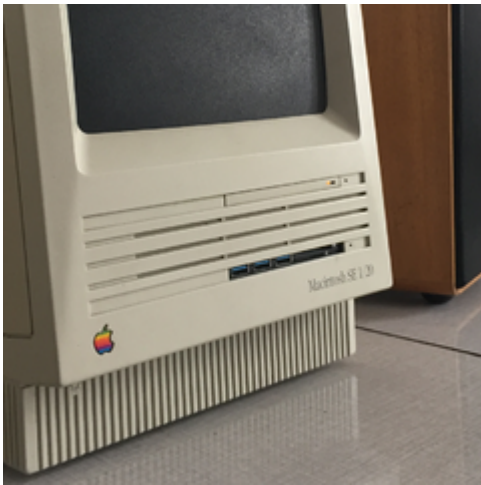
Die vorderen USB Ports gehören zu einem USB-C Hub mit Card Reader ([Aukey USB-C Hub](#)) der

an den Back Panel Connector USB Type-C Port - USB 3.1 Gen2 support) angeschlossen ist (HS05-SS05).

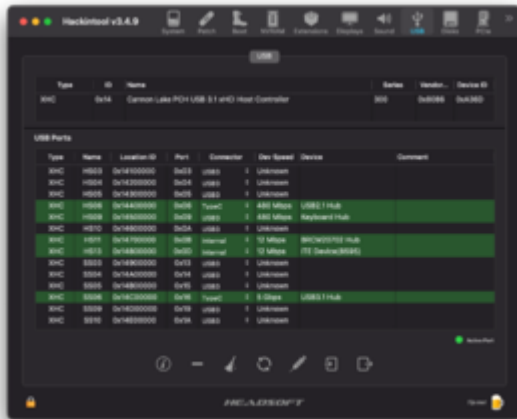
sehr Aufmerksam - ich hatte im Hackintool nur den Controller gecheckt - wenn ich die USB Ports mit dem Besen bereinige und dann neu lade sieht das bei mir so aus:

Ich habe die "unzugänglichen" Ports HS03-SS03,HS04-SS04,HS05-SS05 mit angebunden. Am zugänglichen Port HS10-SS10 ist derzeit nichts angeschlossen und Port HS09 läuft mit Keyboard und Mouse auf USB2.0, daher bleibt SS09 auch ungenutzt...

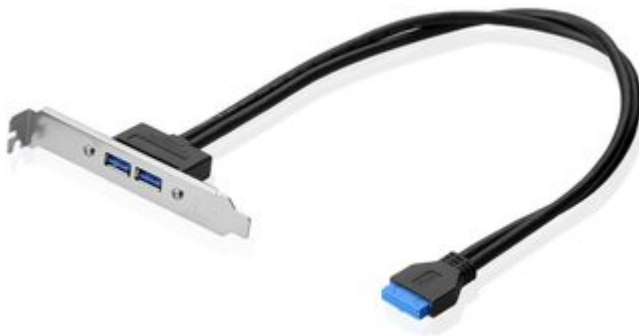
Ich habe den Hackintosh SE unter Windows nativ gebootet und mit [USB Device Tree Viewer](#) das selbe Problem auf dem internal Header (HS09 und HS10 only) festgestellt.

Ich nehme an das dass Verbindungskabel nicht richtig im Header drin sitzt, bzw. die Toleranzen für das Kabel ziemlich beschissen sind.

Ich kann das gerade nicht ganz so einfach überprüfen, da die Position von dem Internal USB Header für mich derzeit ziemlich schlecht zu erreichen ist. Das werde ich aber noch nachreichen.

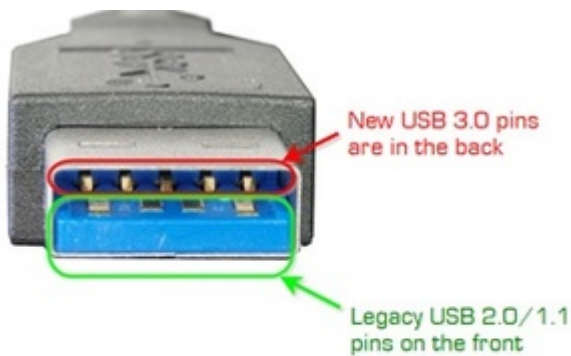
USB 3.0 Male A-Type Connector  
Showing the pins used for USB 2.0 vs. 3.0

Im vorderen Teil des Steckers sitzen die Pins für die USB 2.0 Verbindung, im hinteren die Pins für die USB 3.0 Verbindung. Die USB 3.0 Flashspeicher die ich zum Testen benutzt habe waren neu (die alten waren, wie so häufig, irgendwann nicht mehr auffindbar). Diese Stecker stellten an dem USB-C Hub immer nur die USB 2.0 Verbindung her. Da der Hub ein Stück tiefer im Schacht sitzt haben diese USB Sticks knapp 2mm zu "kurz" im Port gesteckt und damit konnten die "hinteren" USB 3.0 Pins nicht kontaktieren.

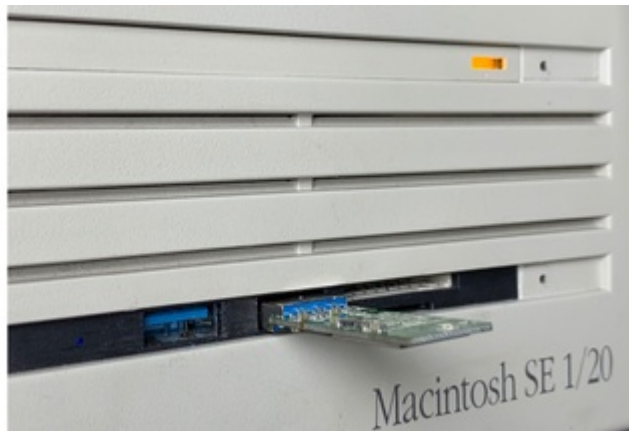
Ich habe das Plastikgehäuse entfernt und siehe da --> SS05

Ich hatte die Vorderseite von dem USB-C hub schon umlaufend abgefräst, damit die Ports weiter nach vorne rücken können. Bis jetzt hatte das auch immer gereicht. Wenn ich mich um den internen USB 3.0 Header kümmere werde ich mir das auch noch einmal anschauen.
