Fenvi T919 - BCM94360 - Bluetoolfix - Irgendwas passt da noch nicht --> BT dauerhaft tot

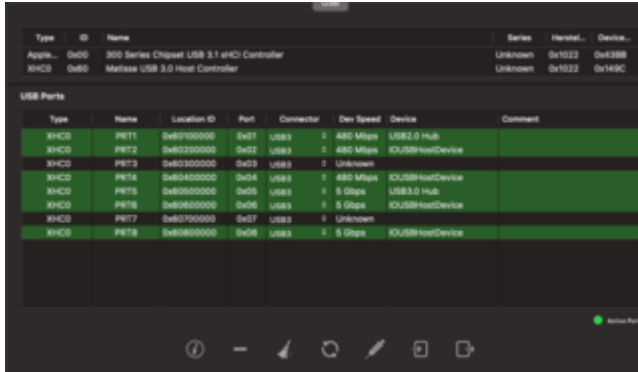
USB sagt dies:

In deinen Screenshots sieht man das der BT Adapter der Fenvi nicht erkannt wird.

naja ich würde dir empfehlen erst mal die entsprechende USBPorts.Kext (USB Mapping) zu erstellen.
