# Fenvi T919 - BCM94360 - Bluetoolfix - Irgendwas passt da noch nicht --> BT dauerhaft tot

Die Karte ist die Fenvi T919 - BCM94360 aus Asien. BT auf internem USB Port am MB.

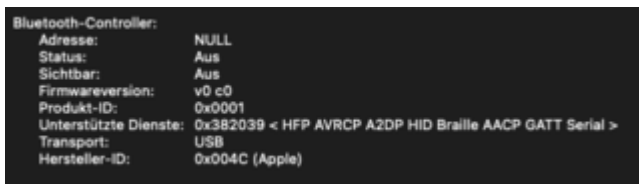
Monterey denkt aber da wäre was, und zeigt mir auch die Icons:

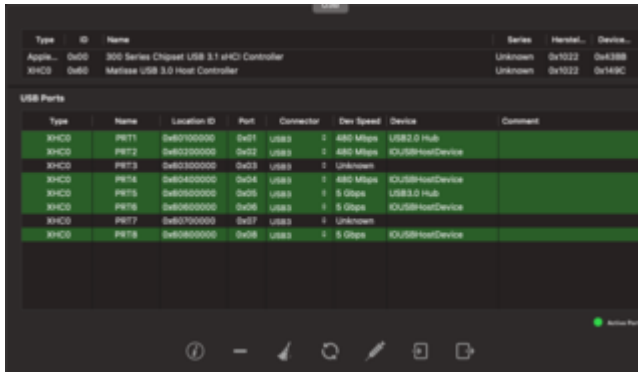
USB sagt dies:

In deinen Screenshots sieht man das der BT Adapter der Fenvi nicht erkannt wird.

naja ich würde dir empfehlen erst mal die entsprechende USBPorts.Kext (USB Mapping) zu erstellen.

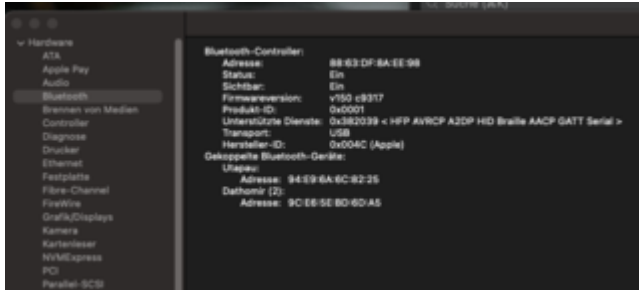
Pics, or it didnt happen...

Alle Kexte raus, Shutdown. Netzteil 30 Sek ab. Fliegendes Spaghetti Monster anbeten, Boot.
