Fenvi T919 - BCM94360 - Bluetoolfix - Irgendwas passt da noch nicht --> BT dauerhaft tot

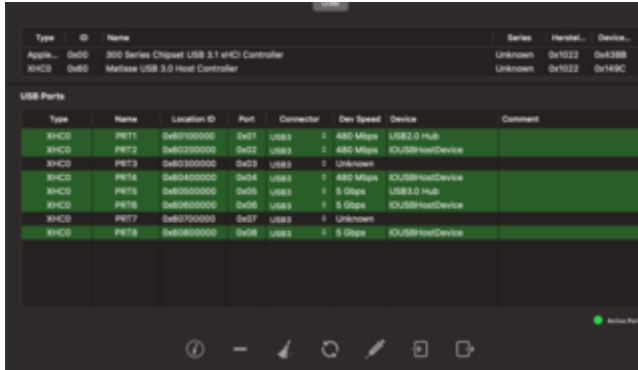
USB sagt dies:

In deinen Screenshots sieht man das der BT Adapter der Fenvi nicht erkannt wird.

naja ich würde dir empfehlen erst mal die entsprechende USBPorts.Kext (USB Mapping) zu erstellen.

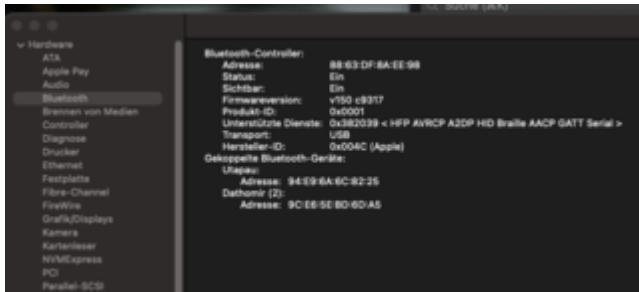
Pics, or it didnt happen...

Alle Kexte raus, Shutdown. Netzteil 30 Sek ab. Fliegendes Spaghetti Monster anbeten, Boot.
