OpenCore mit Monterey lässt sich Zeit beim booten

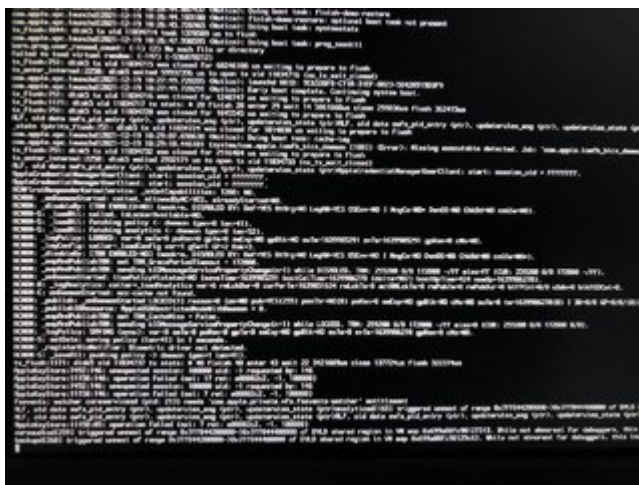
Allerdings lässt sich der Bootvorgang ziemlich viel Zeit, gefühlt hängt es bei jeder Zeile auf dem Foto 10-20 Sekunden fest.

Vermutlich hast du auch das TRIM Problem mit der Samsung NVMe, es gibt hierzu einiges zu lesen im Forum. Kurzform: TRIM funktioniert mit den meisten Samsung NVMe nicht richtig, unter Monterey bislang keine Möglichkeit dies zu ändern, normale Bootzeiten nur nach Austausch der Samsung mit z.B.: WD SN 750/850, es funktionieren wohl auch einige andere...

Hab heute meine Samsung Evo 960 gegen eine WD_Black SN 750 NVM getauscht und nun startet das System wieder super schnell ... bin sicher nicht der einzige bei dem das Problem auftritt, falls jemand durch die Forumsuche mal auf den Thread hier kommen sollte.
