Lösung für I225-V v2 Problem auf Z490 Plattform (vornehmlich Gigabyte Boards) unter Monterey

Beitrag von „badbrain“ vom 5. April 2022, 19:57

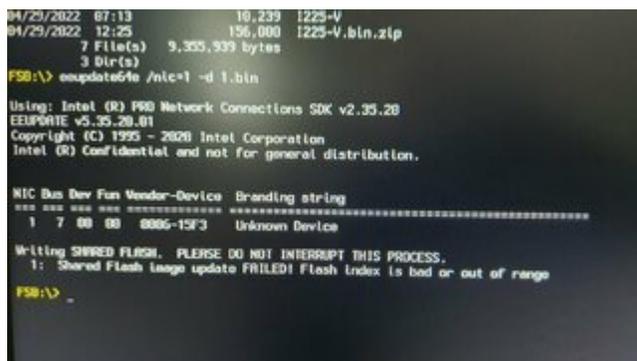
nope, bei mir kommt Fehlermeldung: **Flash index is bad or out of range**

Writing SHARED FLASH. PLEASE DO NOT INTERRUPT THIS PROCESS.
1: Shared Flash Image update FAILED! Flash index is bad or out of range

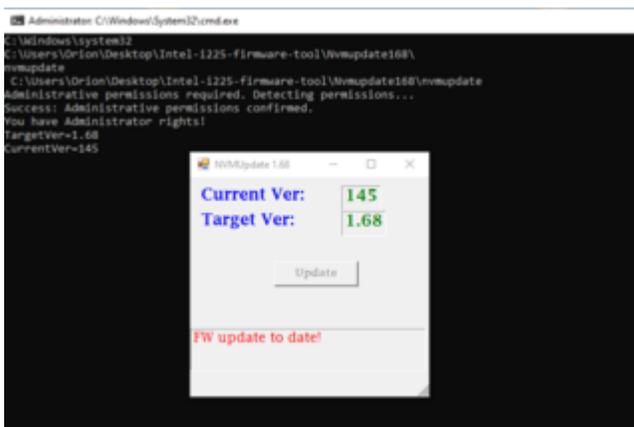
Unter WIN11 als Admin, obwohl 1.45 Current steht und 1.68 Target sagt es: Up to date 🤔
oh Mann heute ist Freitag, sollte klappen 🤔

Habe das Powershell Script angepasst. Probier's nochmal.

EDIT: `nvmupdatew64.exe` aktualisiert

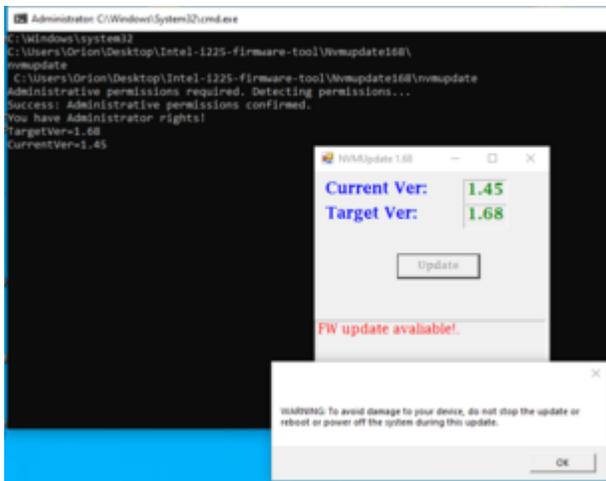
ok. ich geb´s auf 😊

Kein Ahnung warum er zwar so tut als ob er updaten würde,
es trotz stromlos stellen und neustarten immer noch auf alte Version bleibt...

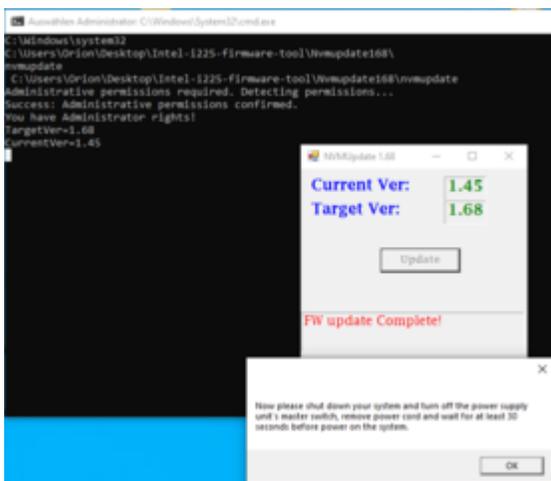
und das drei mal versucht. Naja gut, mit Boot-Arg `e1000=0` tutet es ja, mein Zeil wäre es, keine Definitionen anzugeben.
