Boot-Probleme auf T460 nach Warmstart

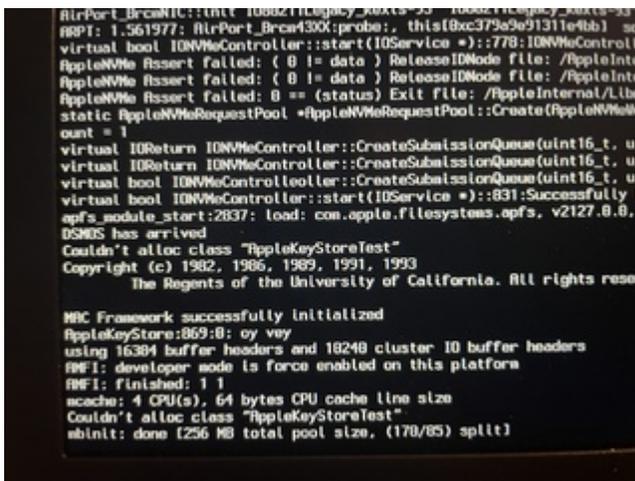
meistens Sieht das aber so aus:

Keine KP, das System bleibt einfach stehen. Als die Transcend ausgefallen war, gab es ähnliche Probleme mit der EFI.

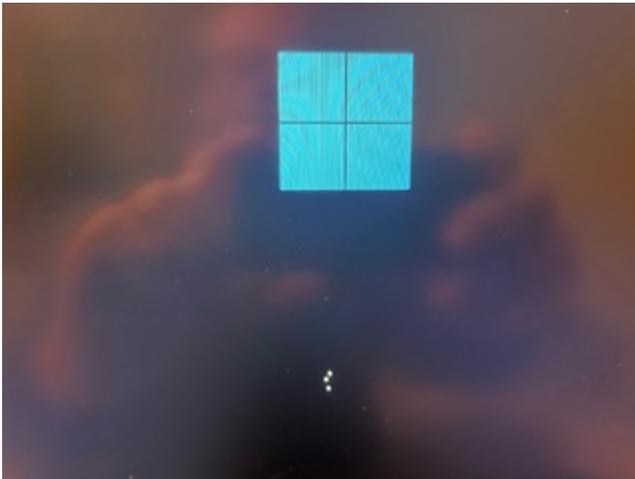
EDIT: jetzt wird es doch noch einmal interessant. Die selben Symptome mit einem warmen Reboot hat Windows 11 auch. Leider gibt es keinen Verbosemodus und so hatte ich erst etliche Reperaturversuche hinter mir, bis dann nach einer Kaffeepause die Möhre mit Windows 11 als wäre nichts gewesen booten konnte.

Hier bleibt die drehenden Punkte stehen. Und zwar exakt wie in diesem Bild zu sehen

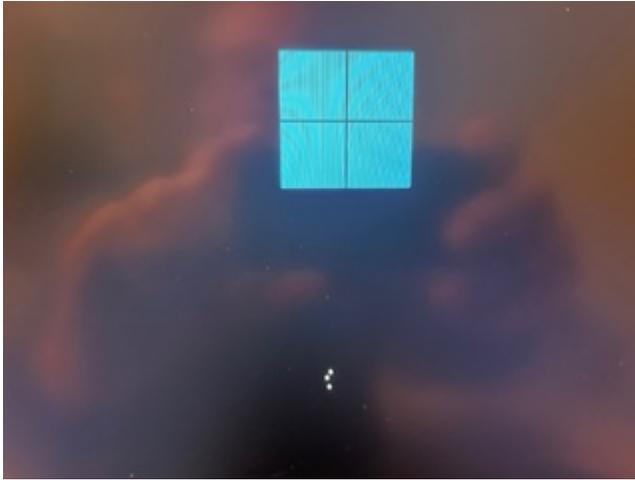
EDIT: jetzt wird es doch noch einmal interessant. Die selben Symptome mit einem warmen Reboot hat Windows 11 auch. Leider gibt es keinen Verbosemodus und so hatte ich erst etliche Reperaturersuche hinter mir, bis dann nach einer Kaffeepause die Möhre mit Windows 11 als wäre nichts gewesen booten konnte.

Hier bleibt die drehenden Punkte stehen. Und zwar exakt wie in diesem Bild zu sehen
