Boot-Probleme auf T460 nach Warmstart

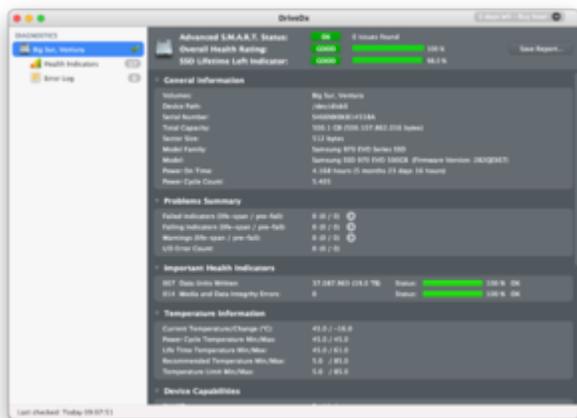
EDIT: Heute ohne Probleme in 11.7 gebootet. DrivDx zeigt keine Fehler

meistens Sieht das aber so aus:

Keine KP, das System bleibt einfach stehen. Als die Transcend ausgefallen war, gab es ähnliche Probleme mit der EFI.

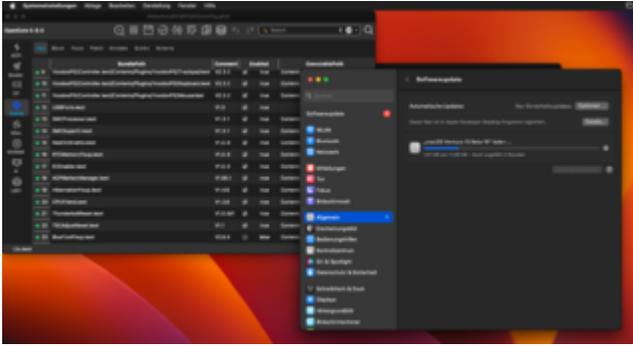
ich bin mir jetzt mit an Sicherheit grenzender Wahrscheinlichkeit sicher, das auf dem alten T470 (identisch mit dem Neuen) der BlueToolFixup.kext für die Probleme sorgte und den Bootvorgang zum Stillstand brachte. Außerdem fehlte der SMCProcessor.kext. Das Alles wurde z.T. durch NVRAM Reset kompensiert, aber am Ende des Tages waren die o.g. Kette immer am Stillstand beteiligt. Nur wenn BlueTooFixup.kext deaktiviert wird, funzt der Boot wieder. Weitere Tests sind notwendig. Derzeit befinde ich mich auf der neuen KingSpec 512 GB NGFF. Was auf NVMe passiert, muss ich noch testen. [MacPeet](#)

Welche Rolle spielt die Reihenfolge der Kexte?

Edit: bei BCM94360ng ist der BlueToolFixup.kext gar nicht erforderlich. BT funzt ohne.

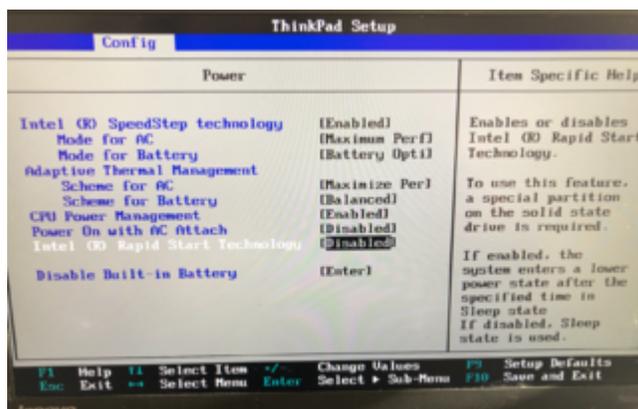
Ist rein für Windows, um aus Sleep innerhalb von 6 Sekunden aufzuwachen mit einer Solid State, NVMe, macht aber für macOS Probleme.

Hast Du diesen Punkt auch im Bios?

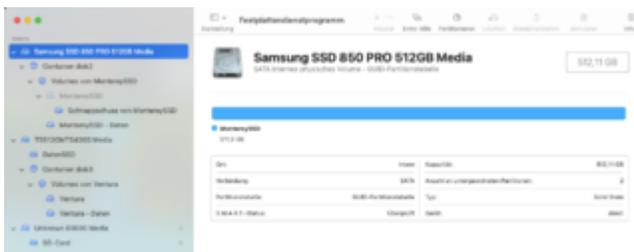
FDP sieht dann bei mir so aus:

Hast Du denn auch diesen NVMeFix.kext im Einsatz? Ich brauche diesen nicht, da die TRANSCEND, bzw. mein m2-Steckplatz letztlich auch nur wie Sata III ist, keine moderne NVMe, welche höhere Datenübertragung macht und kann.
