# i7/i9 10th Gen CPU Power Management optimieren

# CPUFriendFriend verwenden

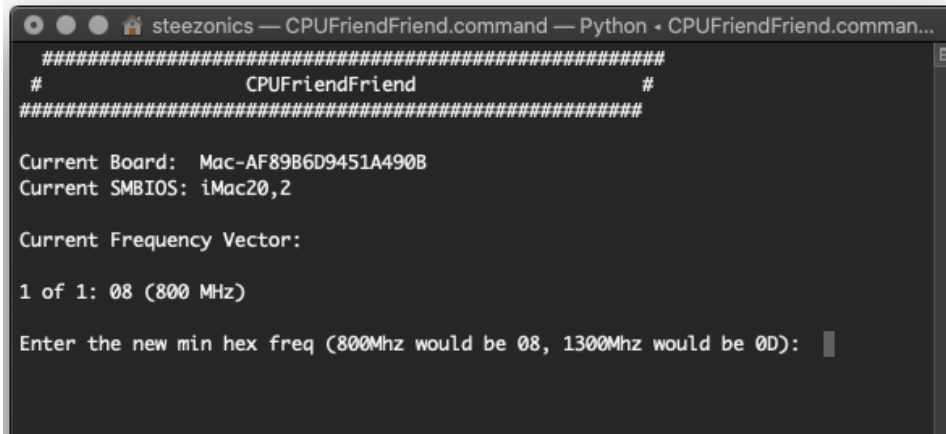
Als nächstes laden wir *CPUFriendFriend* herunter und führen *CPUFriendFriend.command* aus. Folgendes sollte zu sehen sein:

```
#####
# CPUFriendFriend #
#####

Current Board: Mac-AF89B6D9451A490B
Current SMBIOS: iMac20,2

Current Frequency Vector:

1 of 1: 08 (800 MHz)

Enter the new min hex freq (800Mhz would be 08, 1300Mhz would be 0D):
```

Wir tragen **08** ein für **800 mHz** im Idle-Betrieb

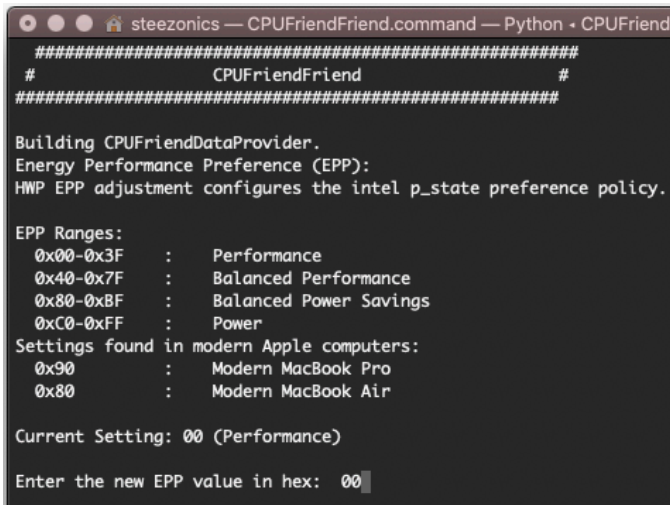
Im nächsten Fenster tragen wir die **Energy Performance Preference (EPP)** als Hexadezimalwert ein. Diese beschreibt, wie schnell von der niedrigsten zur höchsten Turbo-Frequenz skaliert wird, was Auswirkungen auf den Stromverbrauch hat. Es gibt hier 4 Optionen: **0x00**, **0x40**, **0x80**, **0xC0**

```
#####
# CPUFriendFriend #
#####

Building CPUFriendDataProvider.
Energy Performance Preference (EPP):
HWP EPP adjustment configures the intel p_state preference policy.

EPP Ranges:
0x00-0x3F : Performance
0x40-0x7F : Balanced Performance
0x80-0xBF : Balanced Power Savings
0xC0-0xFF : Power

Settings found in modern Apple computers:
0x90 : Modern MacBook Pro
0x80 : Modern MacBook Air

Current Setting: 00 (Performance)

Enter the new EPP value in hex: 00
```

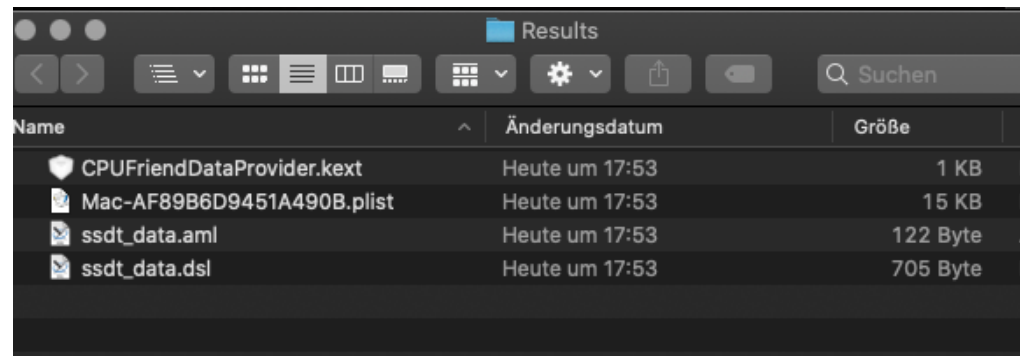
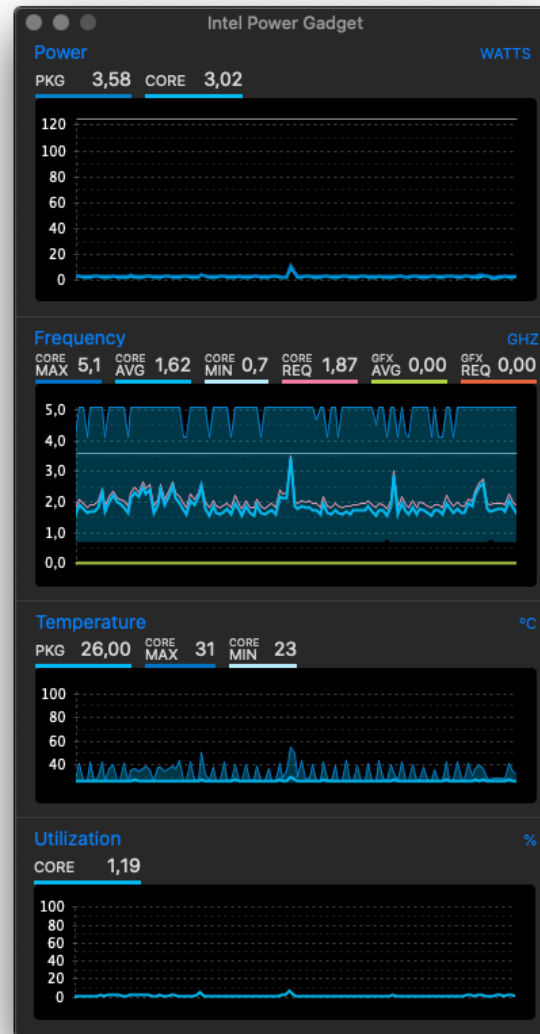
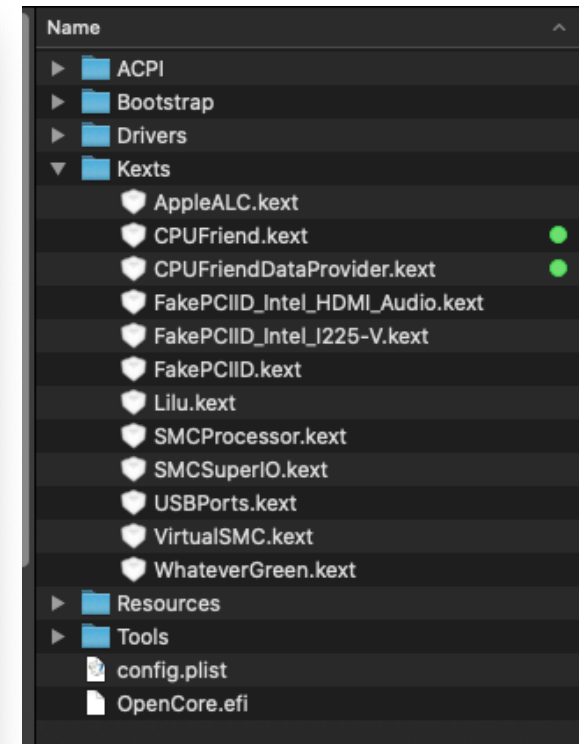
Danach IntelPowerGadget starten und den Frequenzverlauf beobachten. Sowohl CoreMax (oberste Linie) als auch CoreAvg (zackige blaue Linie) sollten sich tendenziell nach unten bewegen, wenn man nichts tut, wobei die obere Linie nur maximal bis zur durchgezogenen Geraden (= Base Frequency) fällt, was bedeutet, dass die CPU gerade nicht boostet. Am unteren Ende der Skala, sollte CoreMin unter 1 GHz liegen, da wir ja 800 mHz als LFM-Wert eingetragen haben. Das trieft auch zu, liegt sogar noch 100 mHz darunter. Somit funktioniert das CPU Power Management.

Falls die Frequenz nie unterhalb der Base clock oder immer darüber liegt, ist dies ein Indiz dafür, dass etwas mit dem Power Management nicht stimmt!
