Zwei Bildschirme an Dockingstation:

Mein Latitude hat folgende Konfiguration:

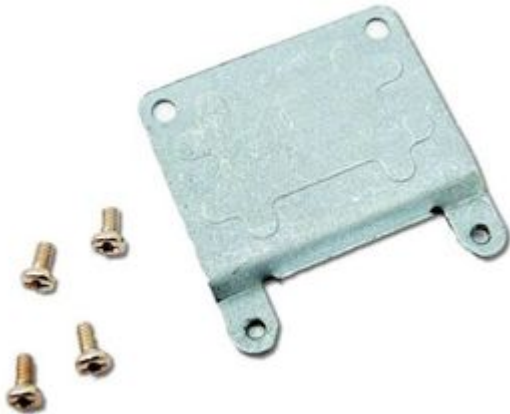
Die Interne WIAN Karte funktionier leider nicht mit Sierra und muss ausgetauscht werden. Ich benutze eine DELL DW1520 [BCM943224HMS](#) welche von Sierra unterstützt wird.

Diese Wlankarte muss am WWAN MINI PCIe Steckplatz eingebaut werden. Ansonsten gibt es

Verbindungsaussetzer wegen Rückkopplungen zum Bluetooth Modul.  
Dazu habe ich auch gleich einen PCI Adapter besorgen.

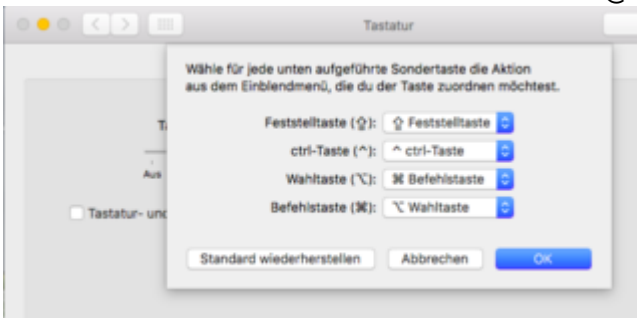
Die Sondertasten habe ich vertauscht damit @ über ALT funktioniert.

Für die Tastatur verwende ich das Layout in `tastatur.zip`.

Diese Datei nach `/Library/Keyboard Layouts/` kopieren.

Danach kann diese über Systemeinstellungen / Hardware / Tastatur / Eingabequellen / + / Andere / PC Tastatur, Deutsch hinzugefügt werden.

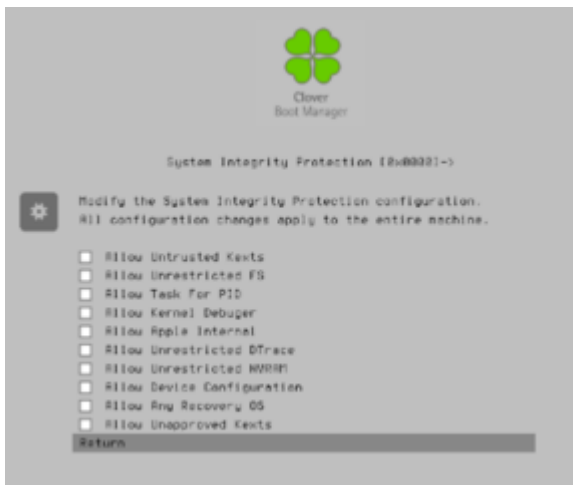
In meinem EFI-Ordner ist die [SIP](#) aktiviert. Sollte unter OSX der Sound oder das Trackpad nicht funktionieren muss die [SIP](#) für einen Systemstart deaktiviert werden. Man findet diesen Punkt direkt im Clover Bootmenü unter Optionen. Am besten überall einen Haken setzen.

Bei diesem Systemstart dann den Kernel Cache neu aufbauen. Geht mit den Werkzeugen vom [Kextupdater](#).
