# 5Ghz WLAN nach dem Sleep/Wake nicht mehr vorhanden nur noch 2,4GHz ;(

Beitrag von „al6042“ vom 23. September 2017, 15:30

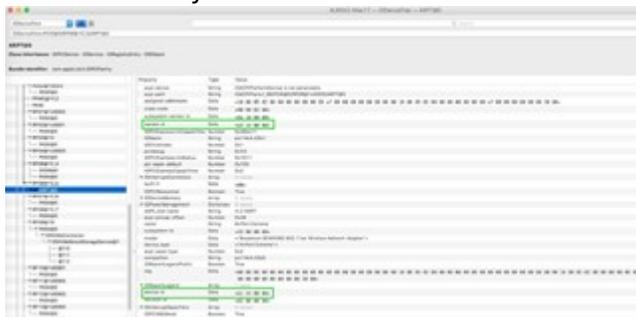
Mit dem IORegistryExplorer findest du heraus, an welchem "Device" der DSDT deine WLAN-Karte hängt.

Bei meiner Skylake-Holzbox sieht das so aus:

Die grün markierten Zeilen entsprechen der Vendor-/Device-ID des verbauten WLAN-Chips.

Bei einer unbehandelten DSDT wird unterhalb des "Device (RPxx)" ein "Device (PXSX)" auftauchen.
