# Lösung für Bluetooth-Probleme mit der DW1560, DW1830 und DW1820A

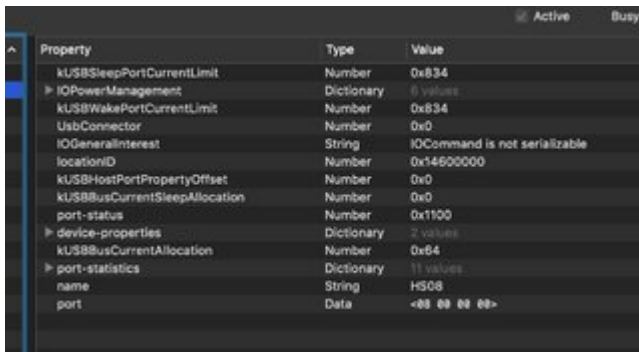
Ich nutze USB Properties die ich über eine SSDT einspiele.

Property	Type	Value
kUSBSleepPortCurrentLimit	Number	0xB34
IOPowerManagement	Dictionary	8 values
kUSBWakePortCurrentLimit	Number	0xB34
UsbConnector	Number	0x0
IOGeneralInterest	String	IOCommand is not serializable
locationID	Number	0x14600000
kUSBHostPortPropertyOffset	Number	0x0
kUSBBusCurrentSleepAllocation	Number	0x0
port-status	Number	0x1100
device-properties	Dictionary	2 values
kUSBBusCurrentAllocation	Number	0xB4
port-statistics	Dictionary	11 values
name	String	HS08
port	Data	<00 00 00 00>
