# Gigabyte Z390 DESIGNARE: fertiger Clover-EFI-Ordner zum Download

Für Hackintosh-Konfigurationen mit **Gigabyte Z390 DESIGNARE** mit **Intel Core i9, i7, i5** oder **i3** und **Radeon-RX-GPU (RX 580, Vega 56, Vega 64, RX 5700 XT, Radeon VII** etc.) oder auch für den Betrieb ohne externe GPU (nur iGPU) habe ich Clover-EFI-Ordner erstellt, die ich hier bereitstelle.

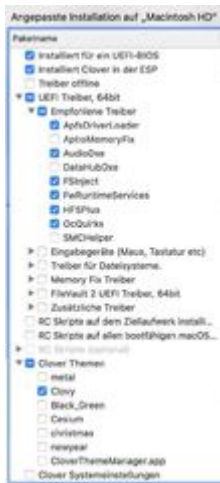
Beim [Clover-Update](#) bitte "Anpassen" wählen und folgende Einstellungen vornehmen:

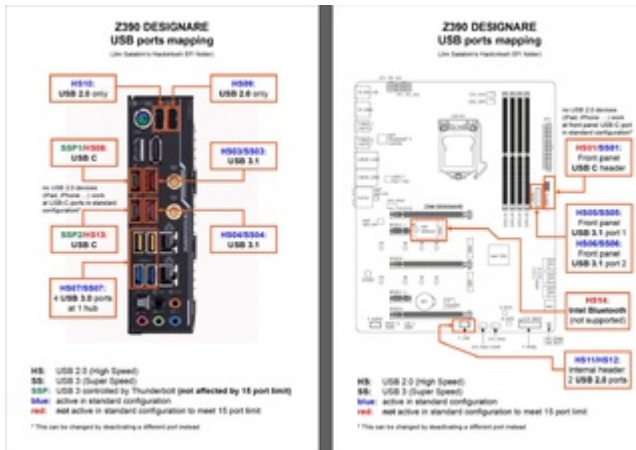
#### **Standard-USB-Port-Belegung zur Übersicht:**

### Hinweis zum USB-Mapping:

Die USB-Ports sind in meinen EFI-Ordnern bereits korrekt gemappt. Ein etwas anderes Mapping kann sinnvoll sein, wenn das Gehäuse beispielsweise keinen USB-C-Anschluss hat und man dadurch einen zusätzlichen Port gewinnt, den man für einen anderen Anschluss freigeben kann. In so einem Fall bitte einfach nachfragen.

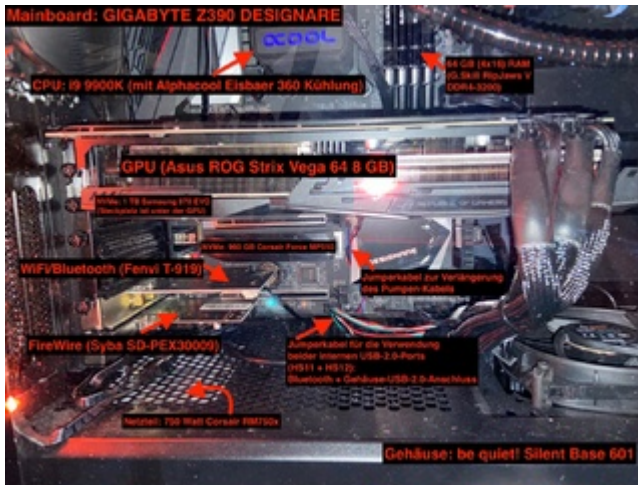
Beispiel-Konfiguration:

Der Thunderbolt-Controller taucht in den macOS-Systeminformationen unter "PCI" auf, nicht unter "Thunderbolt".

Im Gegensatz zum echten Mac sind die Thunderbolt-Ports bei Hackintoshes grundsätzlich nicht netzwerkfähig und auch bei RAIDs kann es ggf. Probleme geben, aber da bin ich nicht genau im Bilde. Die meisten Funktionen und die meisten Mac-kompatiblen Thunderbolt-2- und 3-Geräte funktionieren jedoch einwandfrei.
