Externe festplatte wird nicht mehr erkannt und einbau 2 neuer Internen zur Datenrettung von noch vorhandenen externen Trägern.

Beitrag von „Arkturus“ vom 6. Oktober 2019, 17:41

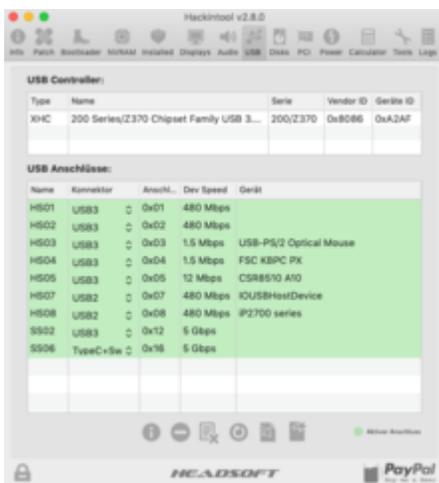
[soundopfer](#) Wenn Du deine USB-Ports im Hackintool ausgewählt und konfiguriert hast, musst du dieses Setup exportieren. Dabei wird ein USBPorts.kext erzeugt.

rechter Button in der unteren Symbolleiste erzeugt den Import

den USBPorts.kext im /EFI/Clover/kexts/Other einfügen und USBInjectAll.kext löschen oder verschieben.
