Natives Thunderbolt3 an jedem Rechner

Beitrag von „JimSalabim“ vom 21. März 2020, 00:29

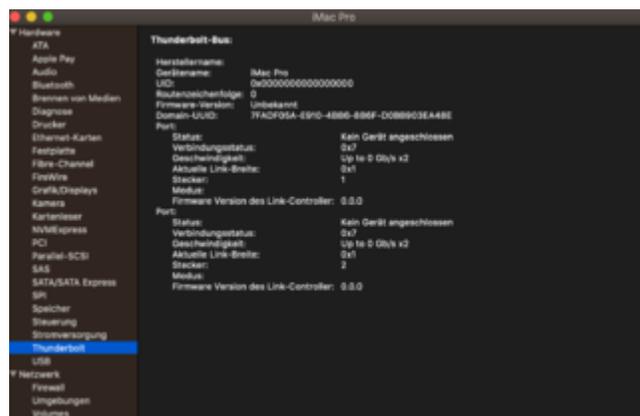
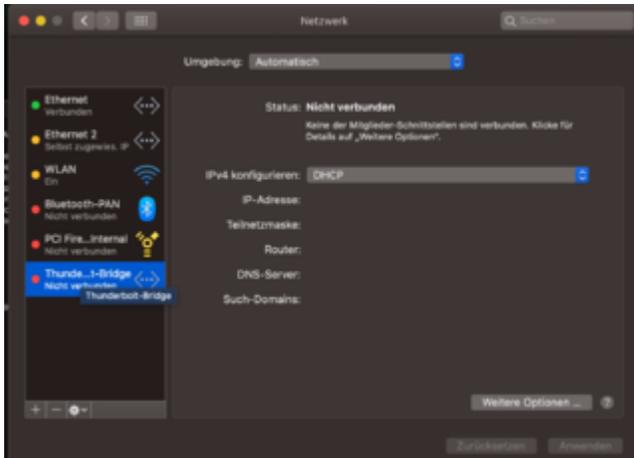
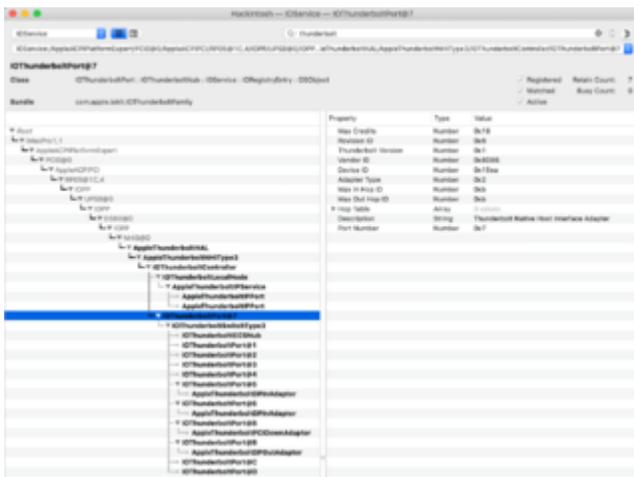
Nachdem ich keinen Bock mehr hatte, hab ich den Rechner wieder angeschaltet und siehe da:

Allerdings wird mein MOTU 8A Thunderbolt-Audio-Interface nicht erkannt. Weder mit der SSDT fürs Designare, die DSM2 hier im Thread hochgeladen hat, noch wenn ich die SSDT aus dem CaseySJ-Thread benutze und (nach der Anleitung dort) eine eigene UID verwende. Als UID wird (siehe Screenshot) auch in beiden Fällen 0x0000000000000000 angezeigt, während sich die Domain-UUID ändert, je nachdem, welche SSDT ich nehme.
