# DW 1560 WLAN-Karte in Big Sur nicht kompatibel?

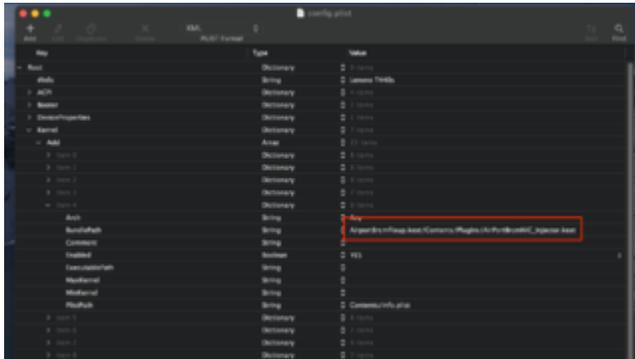
Da wir OpenCore nutzen und nicht Clover müssen auch die Unterkerte geladen werden.

Der AirportBrcmFixup.kext enthält einen Unterkert AirPortBrcmNIC\_Injector.kext welcher natürlich auch geladen werden muss. 😞

1. Bootparameter "brcmfxf-driver=0"
2. Nicht geladener AirPortBrcmNIC\_Injector.kext
3. Fehlen von compatible=pci14e4,43a0
