Front USB 3.0 Ports erscheinen nie in Hackintool

Beitrag von „zw3ist3in“ vom 3. Dezember 2020, 12:55

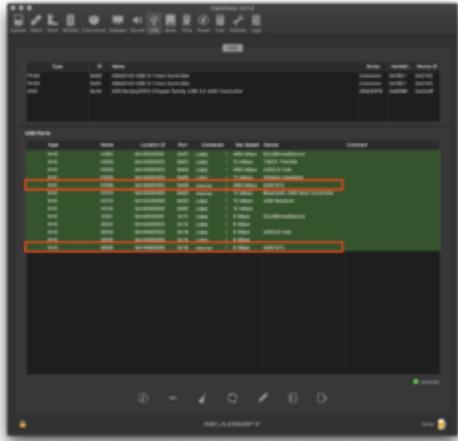
Ich habe dank IORegistryExplorer herausfinden können, dass die Ports, die in Hackintool nie erscheinen, innerhalb der PXSX Controller aufblinken, aber immer die Bezeichnung HS06 oder SS06 haben. Das entspricht wiederum den beiden "immergrünen" Devices ASM107x (rot markiert im Screenshot). So habe ich jetzt die .kext erstellt.
