Big Sur mit OC auf ThinkPad X270

Beitrag von „cobanramo“ vom 17. Januar 2021, 21:10

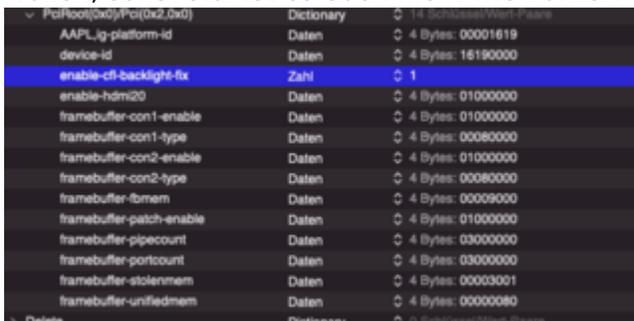
Bei der Graphic ist auch was altes drin die angepasst werden muss.

Property	Type	Value
AAPL_ig-platform-id	Daten	4 Bytes: 00001619
device-id	Daten	4 Bytes: 16190000
enable-cfl-backlight-fix	Zahl	1
enable-hdmi20	Daten	4 Bytes: 01000000
framebuffer-con1-enable	Daten	4 Bytes: 01000000
framebuffer-con1-type	Daten	4 Bytes: 00080000
framebuffer-con2-enable	Daten	4 Bytes: 01000000
framebuffer-con2-type	Daten	4 Bytes: 00080000
framebuffer-fbmem	Daten	4 Bytes: 00009000
framebuffer-patch-enable	Daten	4 Bytes: 01000000
framebuffer-pipecount	Daten	4 Bytes: 03000000
framebuffer-portcount	Daten	4 Bytes: 03000000
framebuffer-stolenmem	Daten	4 Bytes: 00003001
framebuffer-unifiedmem	Daten	4 Bytes: 00000080

muss aber so sein...
