Weder Sidecar noch DRM mit SMBIOS iMac 20,2 I9 10850k und Gigabyte Vision G Big Sur

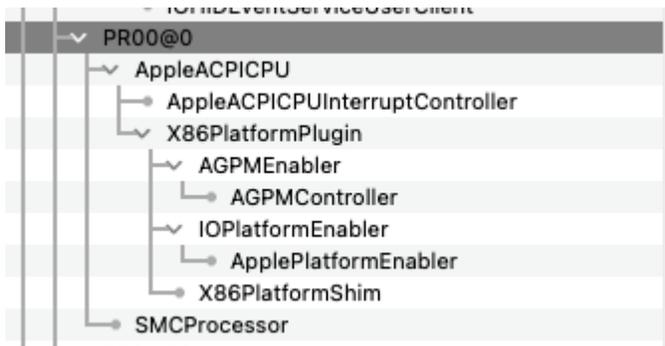
1. Wenn man mit CPUFriend sein Power Management anpasst und dann eine Kombination aus SSDT-PLUG, CPUFriend und CPUFriendDataProvider.kext verwendet, spuckt IORegistryExplorer folgendes für die CPU (Object PR00) aus:

Ergo: Alles gut, CPU Power Management funktioniert, wie es soll.
