# **Gigabyte Titan Ridge 2.0 auf Gigabyte Board mit TBT Header. Firmware flashen nötig?**

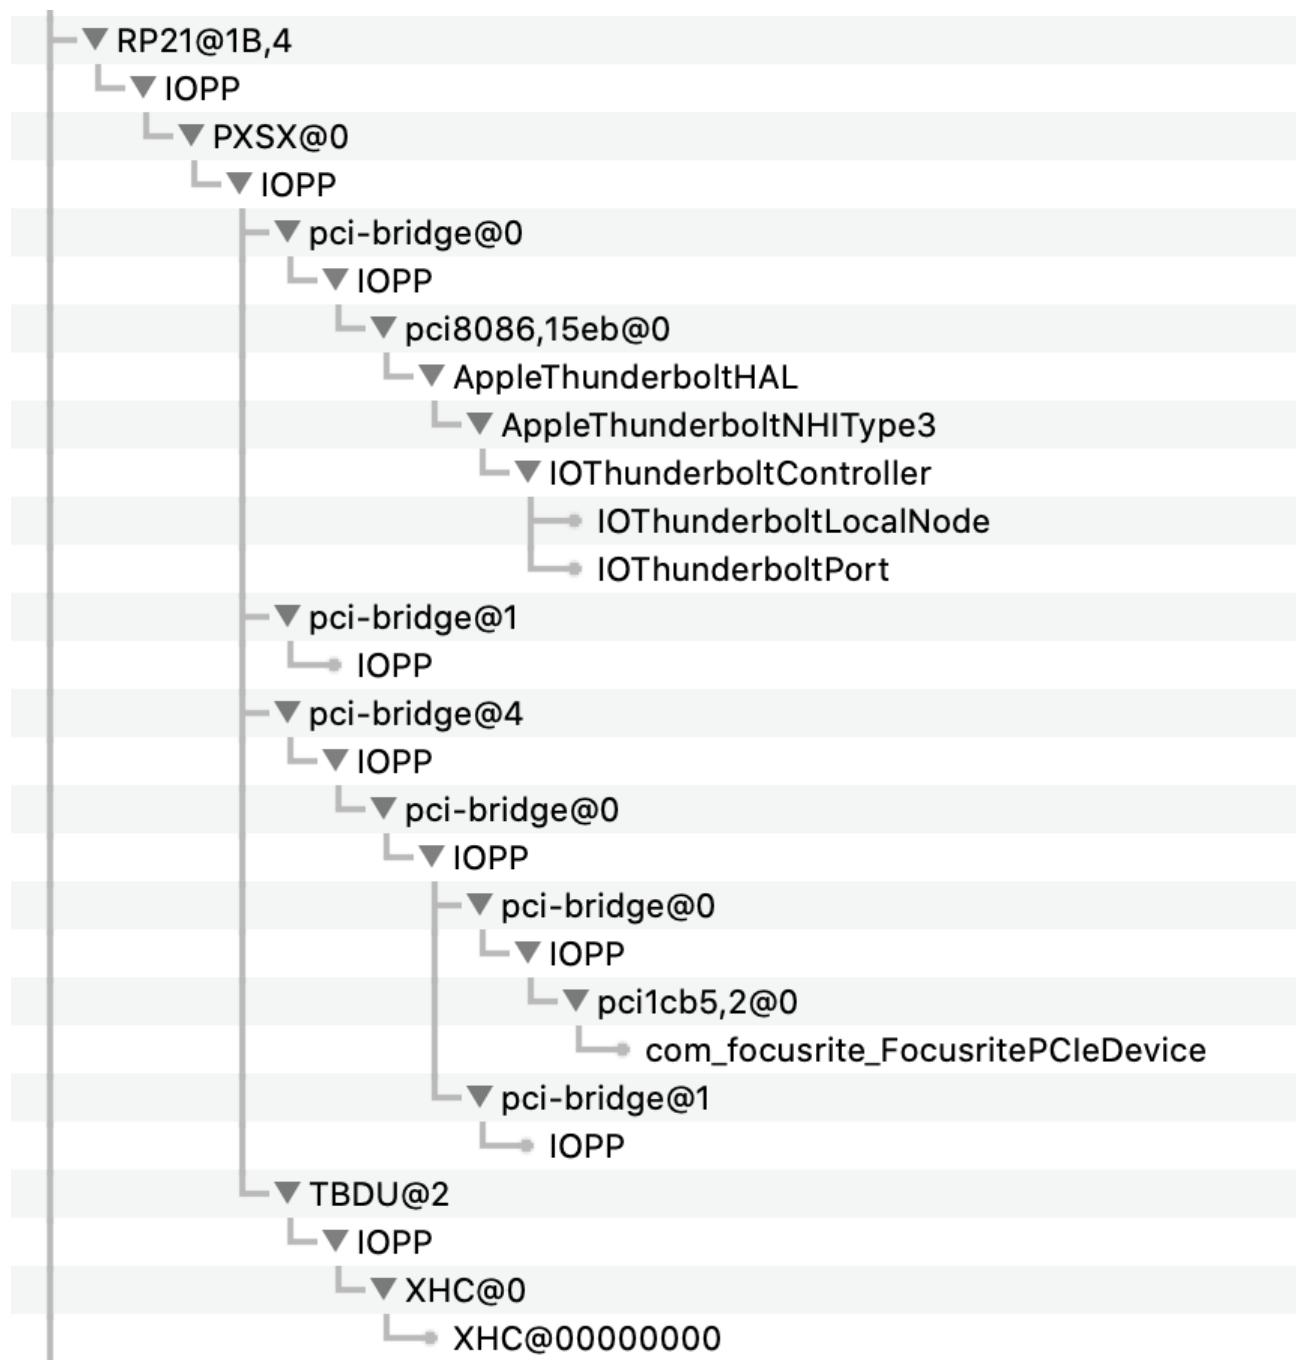
Hier sind unter "RP21\PXSX" nur undefinierte "pci-bridge" zu finden, der USB-Controller XHC liefert keine Ports.

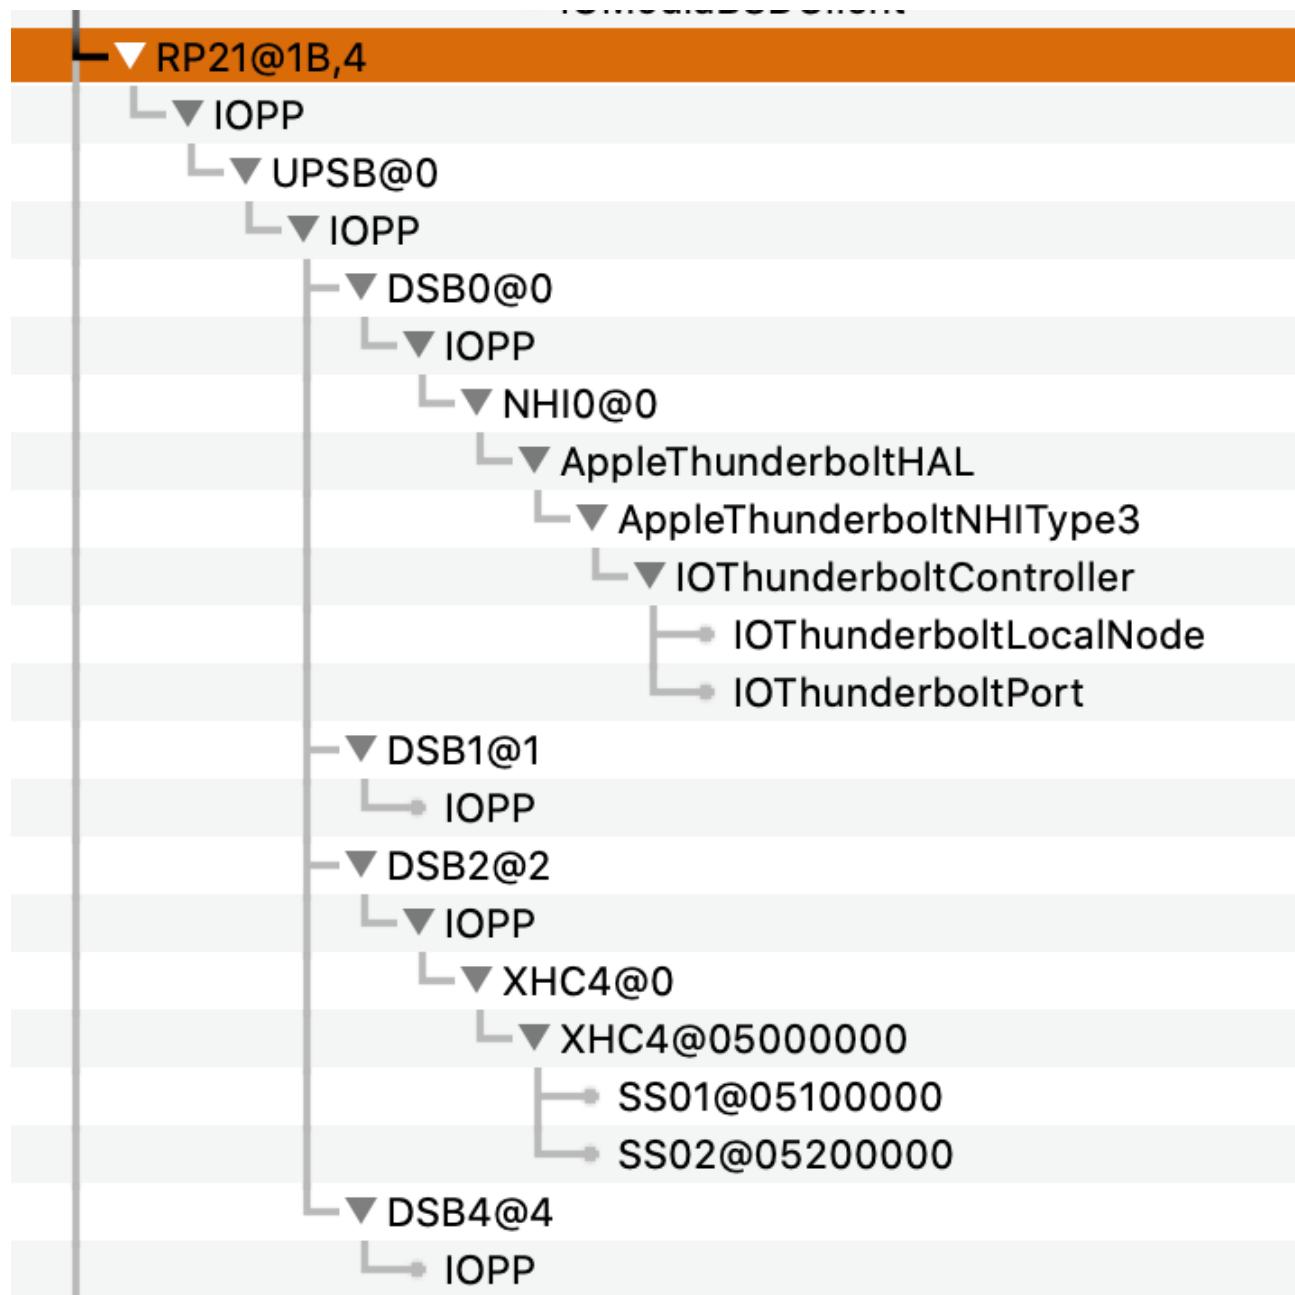
Hier nun mit SSDT, die Devices sind benannt und bekommen weitere wichtige Properties, der XHC4 hat zwei USB-C Ports.
