Gigabyte Z590 VISION D

Beitrag von „grecedrummer“ vom 27. Juni 2021, 20:30

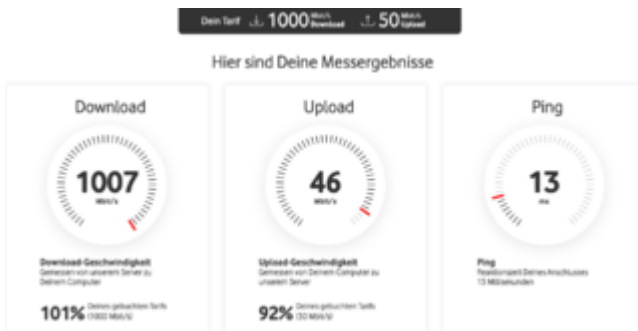
Der Speedtest ist mit der Intel WiFi Karte gemacht worden, kein Witz!

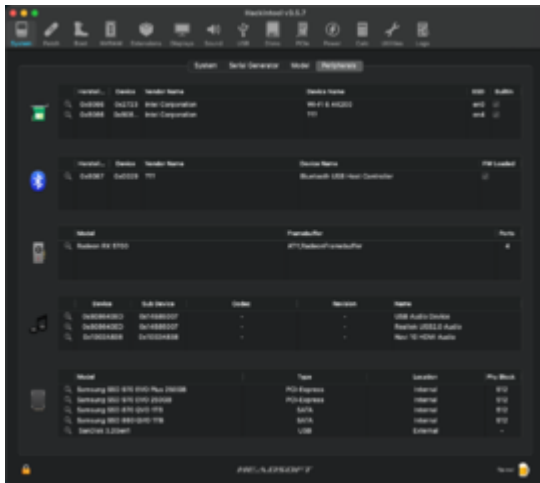
Blauzahn:

IntelBluetoothInjector und

IntelBluetoothFirmware müssen geladen sein um sauber damit zu arbeiten. Habe 0 Probleme auch keine Latenzen.
