Gigabyte Z590 VISION D

Beitrag von „grecedrummer“ vom 27. Juni 2021, 20:30

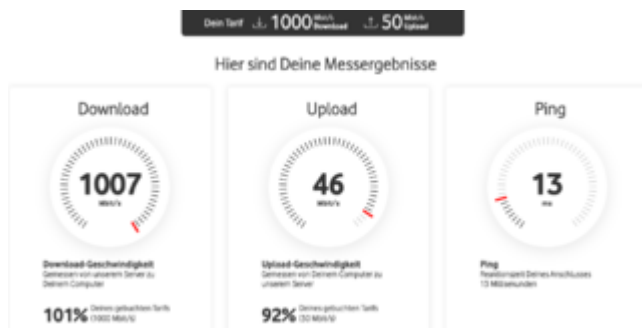
Der Speedtest ist mit der Intel WiFi Karte gemacht worden, kein Witz!
