Bluetooth funktioniert nicht unter Monterey

Beitrag von „bananaskin“ vom 2. Oktober 2021, 20:24

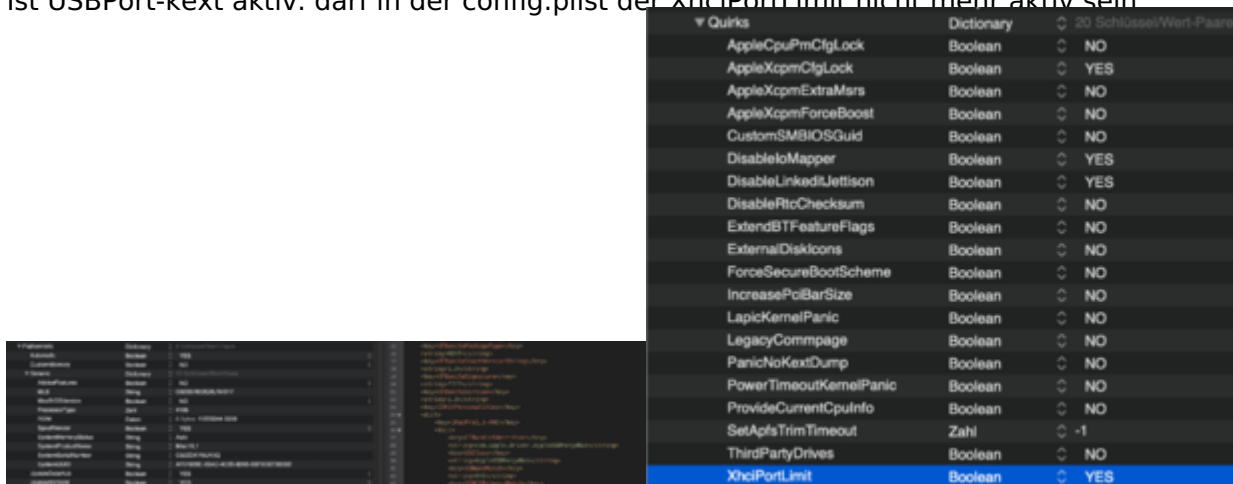
bei dem USB-Mapping muß auch der gleiche SMBIOS-Typ eingetragen sein, sonst greift der Patch nicht....also der in der config.plist, muss auch beim Mapping stimmen.....siehe Bild...SMBIOS ist **iMac19,1**, im Mapping (info.plist ist **2x vorhanden**) ist **iMacPro1,1** eingetragen.

Ist USBPort-kext aktiv. darf in der config.plist der XhciPortLimit nicht mehr aktiv sein
