# OpenCore Sammelthread (Hilfe und Diskussion)

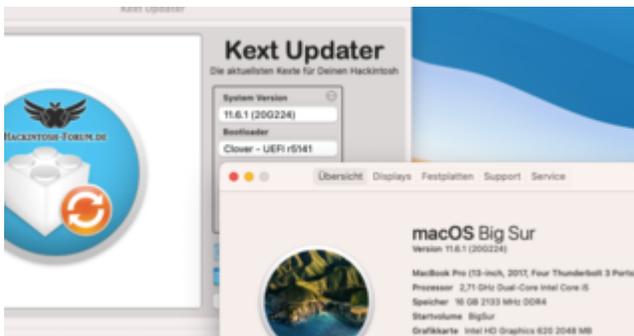
Bemerkenswert ist, das ich immer wieder mal Lichtblicke hatte, bei denen für ein zwei Bootvorgänge die Konfiguration funktionierte. So gestern mit über HackinTool gepachte framebuffer im Clover 5141. Das Problem zieht sich schon lange durch die Historie, was ich oft auf NVRAM geschoben hatte.

Die Konfiguration ist hier mit Clover, unter OC 0.7.5 Debüt konnte ich das noch nicht reproduzieren. Hier Laufen die Patches mit HackinTool in einen KP, was aus zeitlichen Gründen erstmal warten muss.

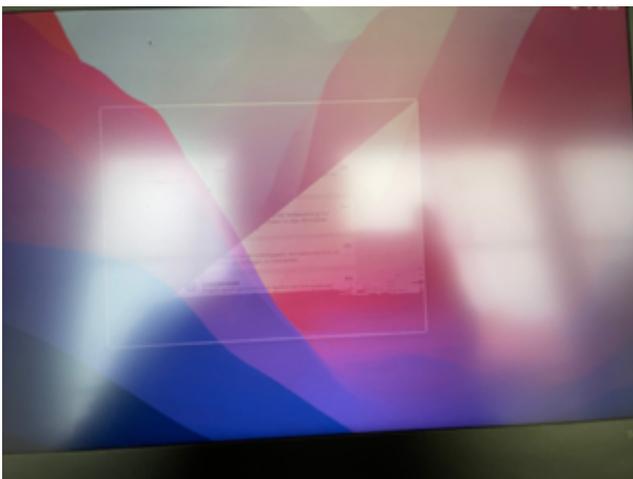
So oder so ähnlich endet der Bootvorgang mit ig-Plattform-ID
