Problem mit Asus XG-C100F Aquantia Chipset

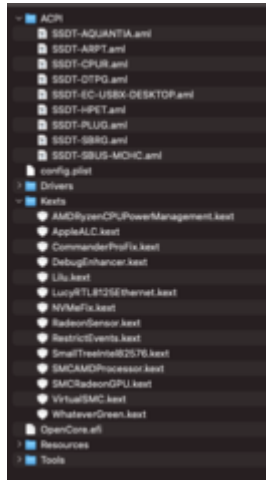
OpenCore Texte und SSDTs:

Original IO Reg:

`_SB_.PCI0.BXBR.BYUP.BYD2.BYS2`

Die SSDT scheint zu funktionieren, weil es einen Eintrag in der PCI-Liste gibt und die Device ID 07 B1 ist.
