Asus ThunderboltEX 3 TR Installations Probleme

Beitrag von „apfelnico“ vom 12. November 2021, 07:38

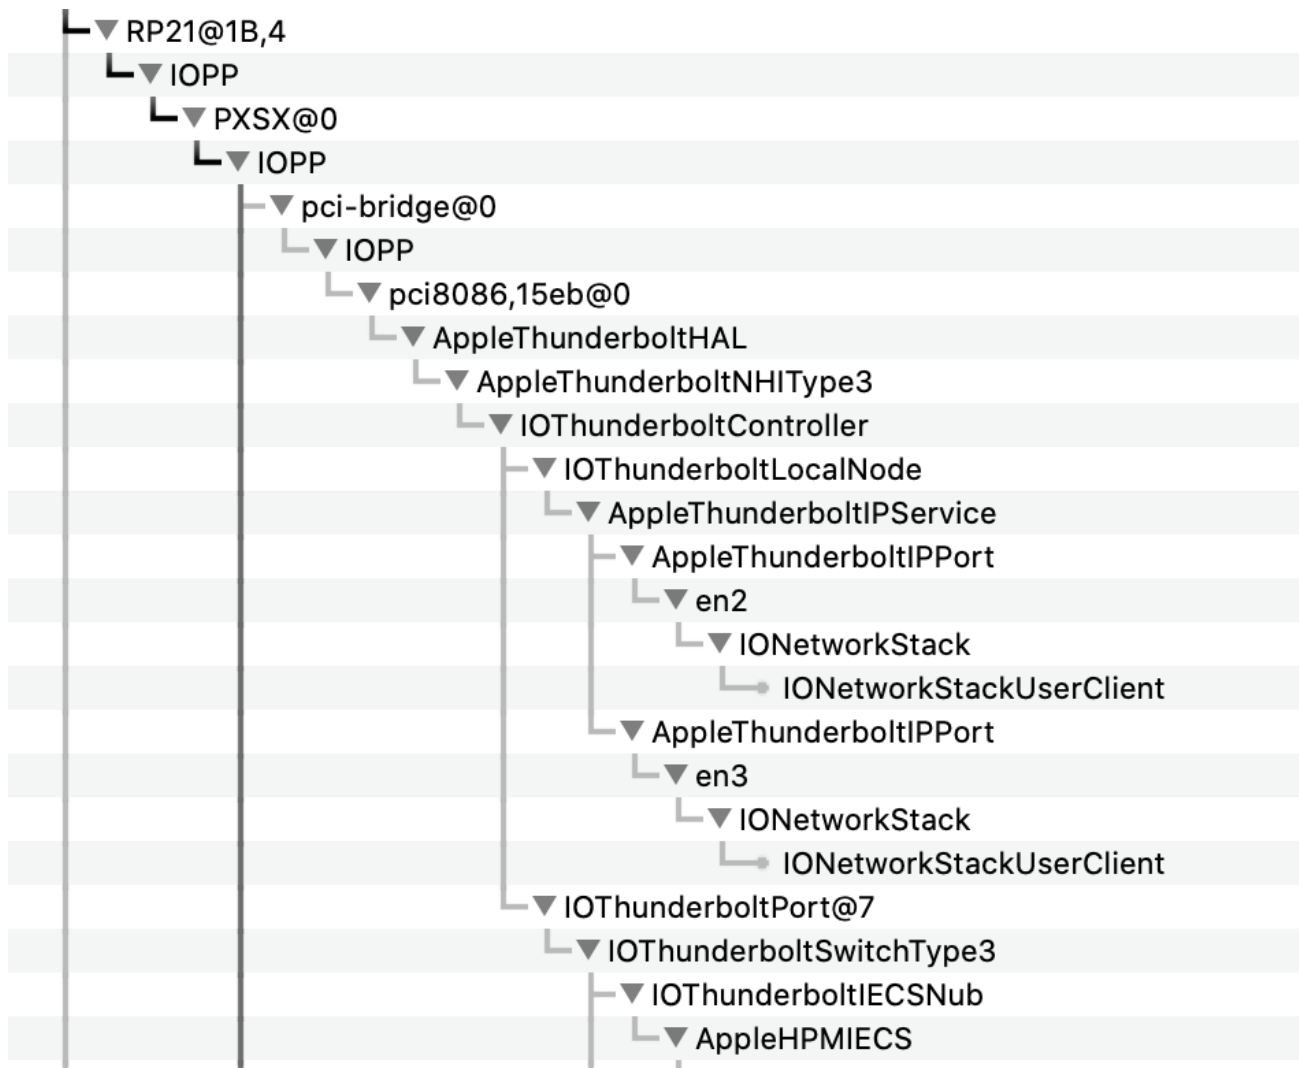
vorher:

Das ist ja heftig, eine solche "Reaktion" habe ich da nicht erwartet. Interessant ist, dass mit der SSDT der komplette Baum "RP21" verschwunden ist, obwohl erst Devices danach neu aufgebaut wurden:
