IVY Bridge Zeitverschwendung oder noch machbar

Beitrag von „griven“ vom 18. Dezember 2021, 19:36

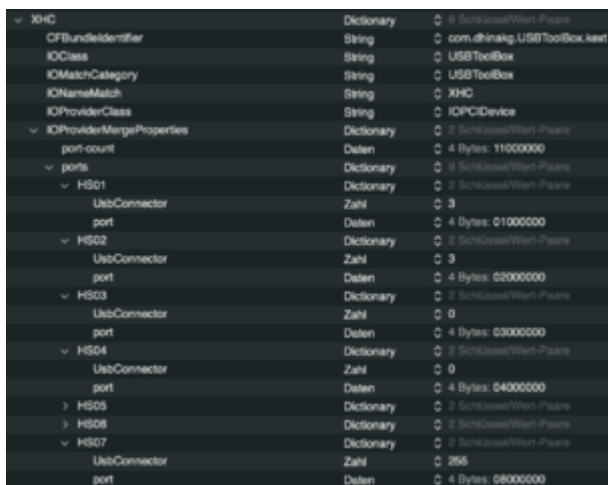
Der Z77 Chipsatz ist bei USB etwas speziell wenn ich mich recht erinnere (ist schon ne weile her) war da irgendwas mit USB3 Multiplexing was beim Z77 anders ist als beim Z97 zum Beispiel und was diese Ports unter macOS schwieriger handelbar macht. Es gibt bei den ACPI Patches in macIASL sogar extra einen Patch der das Thema adressiert in wie weit man den aber braucht und mehr noch in wie weit der einen Einfluss auf Windows und somit auf die USB Toolbox hat kann ich nicht sagen. Soweit ich das sehe müsste es doch aber reichen dem Port an dem das BT Modul hängt den Typ 255 zu verpassen:

Property	Type	Value
XHC	Dictionary	0 Schlüssel/Wert-Paare
CFBundleIdentifier	String	com.apple.driver.usb.usbtoolbox.kext
IOClass	String	USBToolBox
IOMatchCategory	String	USBToolBox
IONameMatch	String	XHC
IOProviderClass	String	IOPCIDevice
IOProviderMergeProperties	Dictionary	2 Schlüssel/Wert-Paare
port-count	Daten	4 Bytes: 11000000
ports	Dictionary	8 Schlüssel/Wert-Paare
HS01	Dictionary	2 Schlüssel/Wert-Paare
USBConnector	Zahl	3
port	Daten	4 Bytes: 01000000
HS02	Dictionary	2 Schlüssel/Wert-Paare
USBConnector	Zahl	3
port	Daten	4 Bytes: 02000000
HS03	Dictionary	2 Schlüssel/Wert-Paare
USBConnector	Zahl	0
port	Daten	4 Bytes: 03000000
HS04	Dictionary	2 Schlüssel/Wert-Paare
USBConnector	Zahl	0
port	Daten	4 Bytes: 04000000
HS05	Dictionary	2 Schlüssel/Wert-Paare
HS06	Dictionary	2 Schlüssel/Wert-Paare
HS07	Dictionary	2 Schlüssel/Wert-Paare
USBConnector	Zahl	255
port	Daten	4 Bytes: 08000000

Das BT Modul und den korrespondierenden Port sollte die USBToolBox doch eigentlich erkennen oder nicht !?!
