## **Ein Fast perfekter Hackintosh**

**Beitrag von „MacGrummel“ vom 21. März 2023, 13:03**

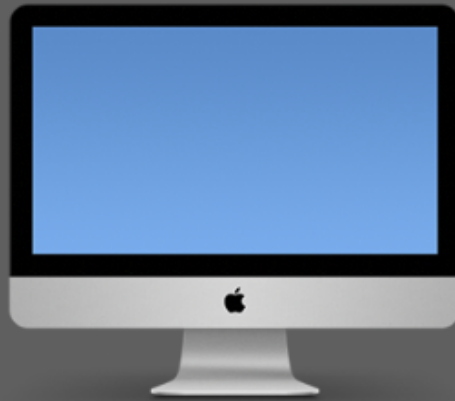
Ich hab meinen kleinen Rechner mal auf den aktuellen Stand gebracht:

# Mac Pro

Anfang 2008

Prozessor	3,4 GHz Quad-Core Intel Core i5
Grafik	AMD Radeon Pro WX 7100 8 GB
Speicher	12 GB 1333 MHz DDR3
Startvolumen	Ventura NVMe
Seriennummer	CK8 [REDACTED]
macOS	13.3 Beta (22E5246b)
