Ich kriege die Intel Intel WiFi AC8265 nur WIFI aber kein Bluetooth zum laufen.

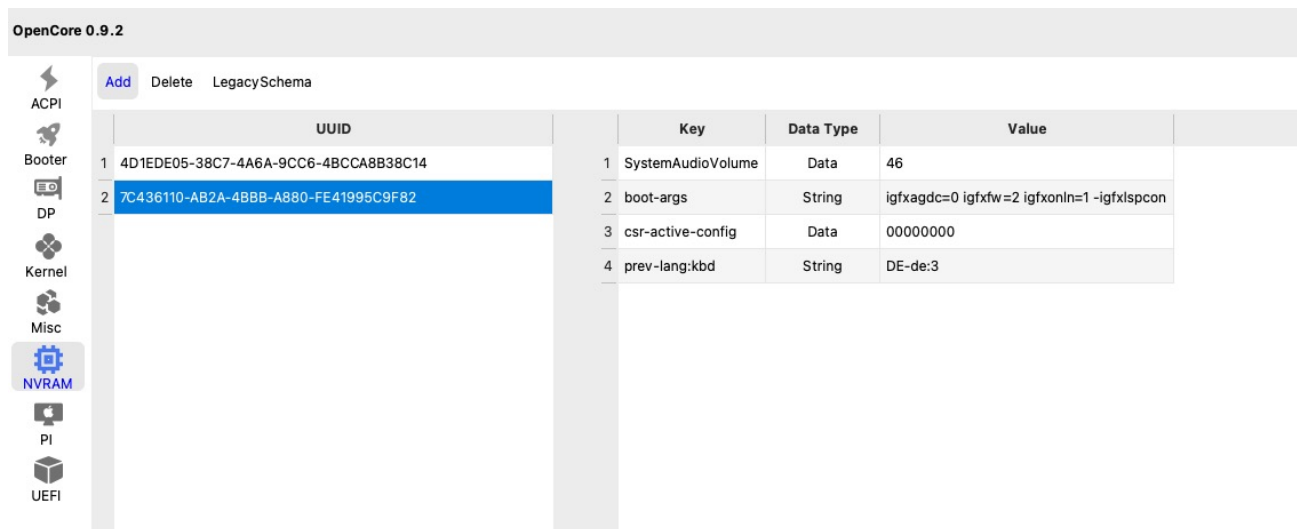
Ist im Augenblick der einzige fix der manchmal funktioniert:

The screenshot shows the OpenCore 0.9.2 NVRAM configuration interface. On the left, there is a sidebar with icons for various system components: ACPI, Booter, DP, Kernel, Misc, NVRAM (highlighted), PI, and UEFI. The main area displays a table with columns for UUID, Key, Data Type, and Value. The second row is highlighted in blue.

UUID	Key	Data Type	Value
1	4D1EDE05-38C7-4A6A-9CC6-4BCCA8B38C14	SystemAudioVolume	Data	46
2	7C436110-AB2A-4BBB-A880-FE41995C9F82	boot-args	String	igfxagdc=0 igfxfw=2 igfxonln=1 -igfxlspcon
3		csr-active-config	Data	00000000
4		prev-lang:kbd	String	DE-de:3

NVRAM>7C436110-AB2A-4BBB-A880-FE41995C9F82

bluetoothInternalControllerInfo Data 00000000 00000000 00000000 0000

bluetoothExternalDongleFailed Data 00
