BT Modul Instant Wake trotz Definition als 255 (Internal)

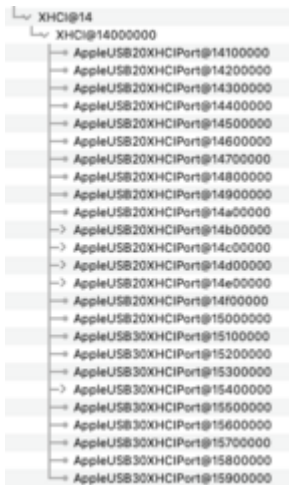
Wenn ich dann die SSDT-USB-Reset und das XHCI Port Limit nutze, finde ich im IOReg und im Mapping Tool dann aber 25 Ports:

16x HS

9x SS
