## **[Skylake] [2 Fälle gelöst] USB 3.0 Geräte gehen nicht an USB 3.0 Ports**

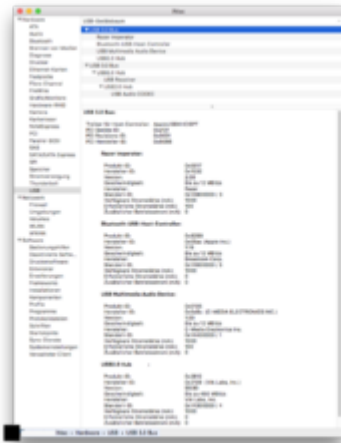
Meine USB-Ports sind soweit aktiv, erkennen alle Sticks und auch Externe Fesplatten, allerdings überall mit dem Speed eines USB 2.0 Ports 😄

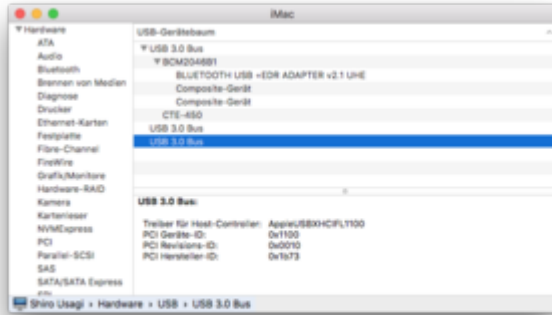
Tja, das war wohl nix. Die Karte ist da, eingebaut und wird auch im Systembericht angezeigt:

Aber es werden keinerlei Geräte erkannt, weder USB 2.0 Geräte noch USB 3.0 und zwar weder am Header noch am Port hinten in der Slotblende. Das SATA Kabel ist angesteckt.

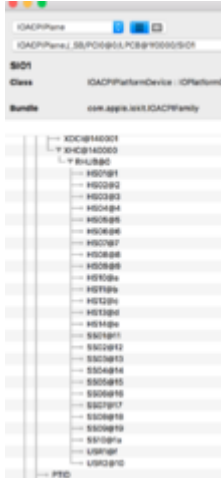
Die IORegistry Explorer (IRE) Datei zeigt in der ACPI Plane (sozusagen was es aus der DSDT liest)

Das ist genau was man von einem Z170 Board erwarten kann (14HS und 10SS Ports). Der Controller heißt auch XHC. Soweit alles im Lot. 👍

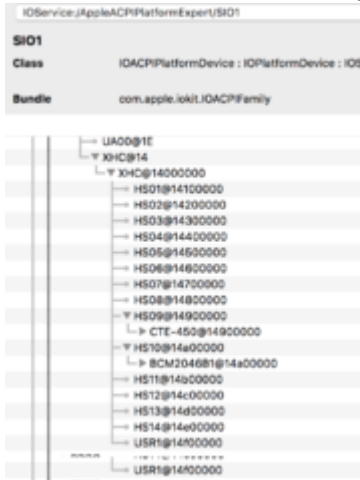
Das ist die Service Plane (grob das wofür Treiber installiert wurden).

Man sieht den Controller und 15 Ports. Das sind die ersten 15 Ports wie sie USBInject für einen Controller dieses Typs einfügt.

Alles HS (USB 2.0) Ports erkenntlich am HS am Anfang des Namens. Diese Ports wurden angemeldet nur weil sie vorne in der Liste stehen, nicht weil sie mit Anschlüssen verbunden sind oder weil sie besonders schön oder klug sind.

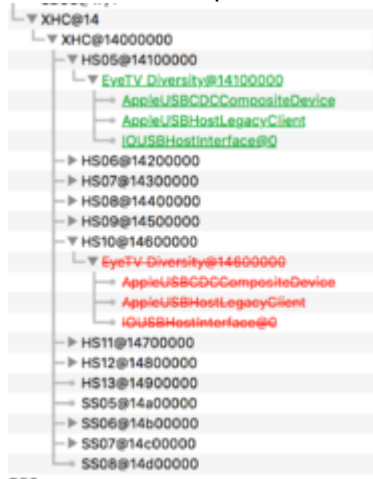
Das ist ein Beispiel für einen Eye Diversity Stick, der umgesteckt wurde:

Rot wo er entfernt wurde (HS10), grün wo er eingefügt wurde (HS05).

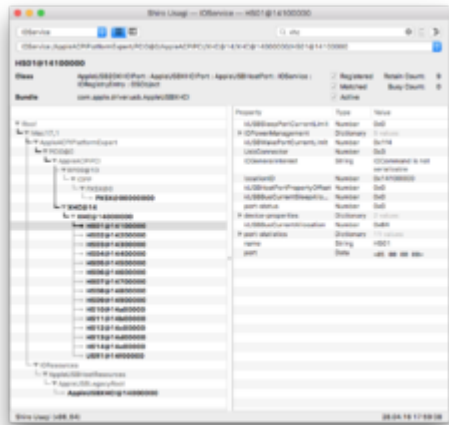
[Brumbaer](#) Ich habe wohl irgendwie 'nen Brett vor dem Kopf: Ich habe nach "xhc" gesucht s.

Allerdings werden mir keine Geräte angezeigt, wenn ich sie stecke oder entferne. Ich schätze mal, ich bin falsch abgeboген? 🤔

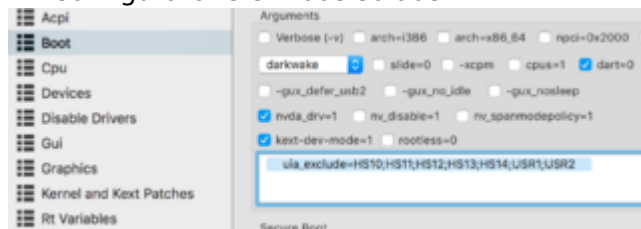
dann kommen die Namen der Ports, die wir **nicht** brauchen, durch ; getrennt

Im Configurator sieht das so aus:
