Atheros AR9285 DW1520 Kext

Beitrag von „Rasselkopp“ vom 24. Mai 2016, 12:31

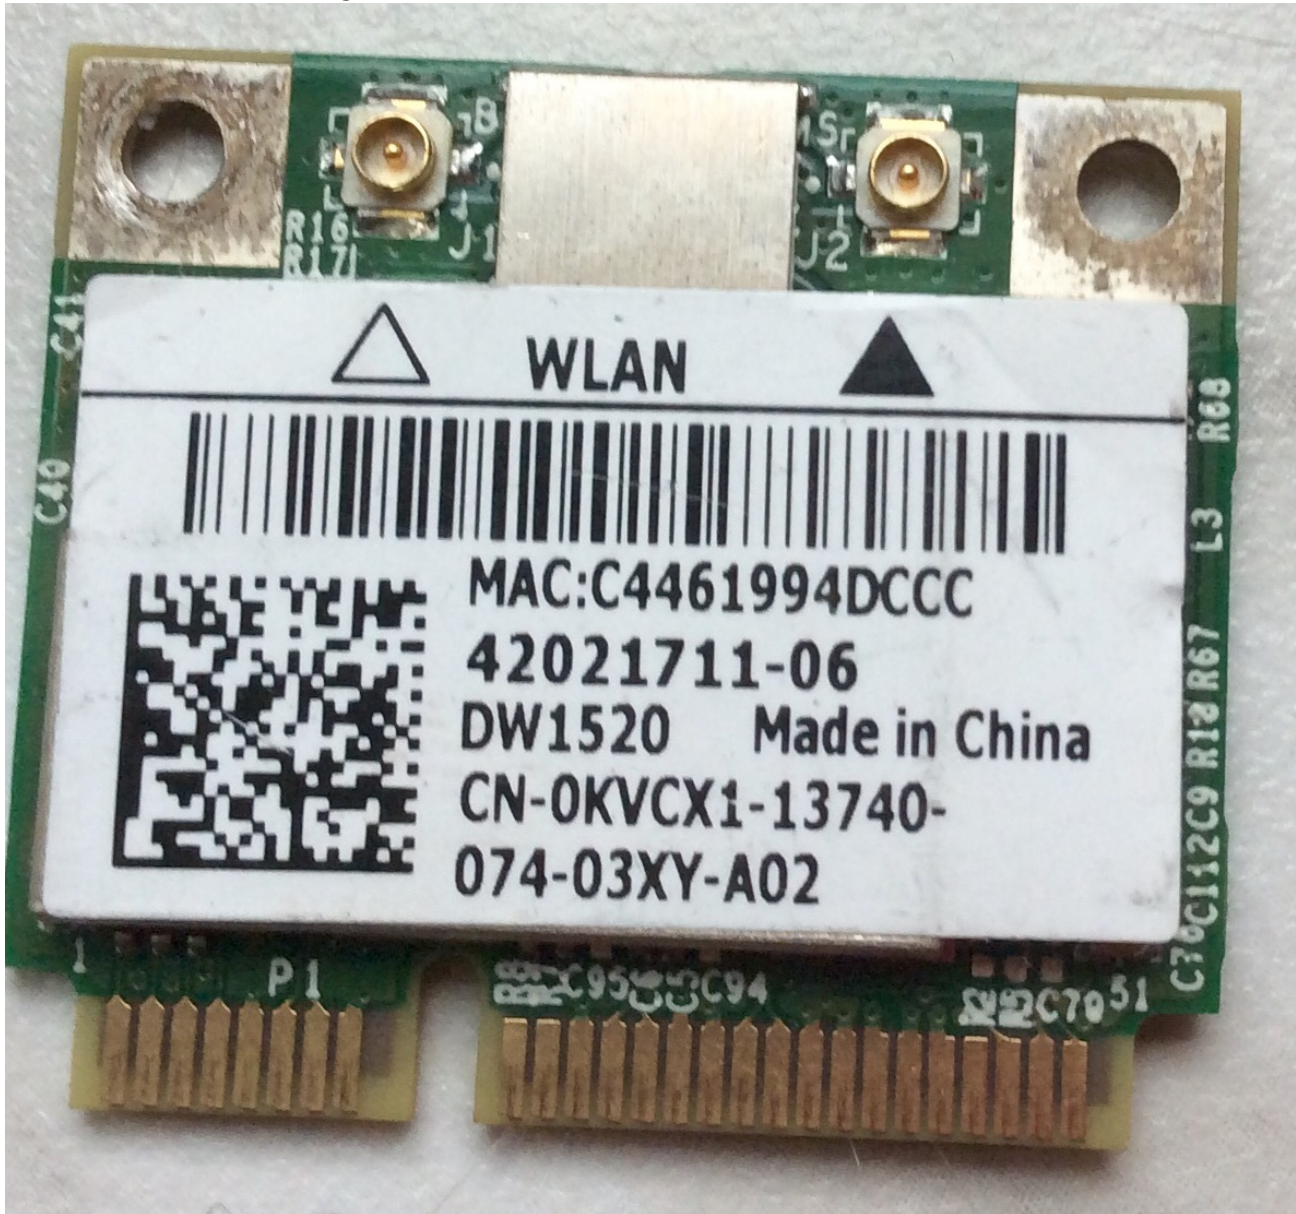
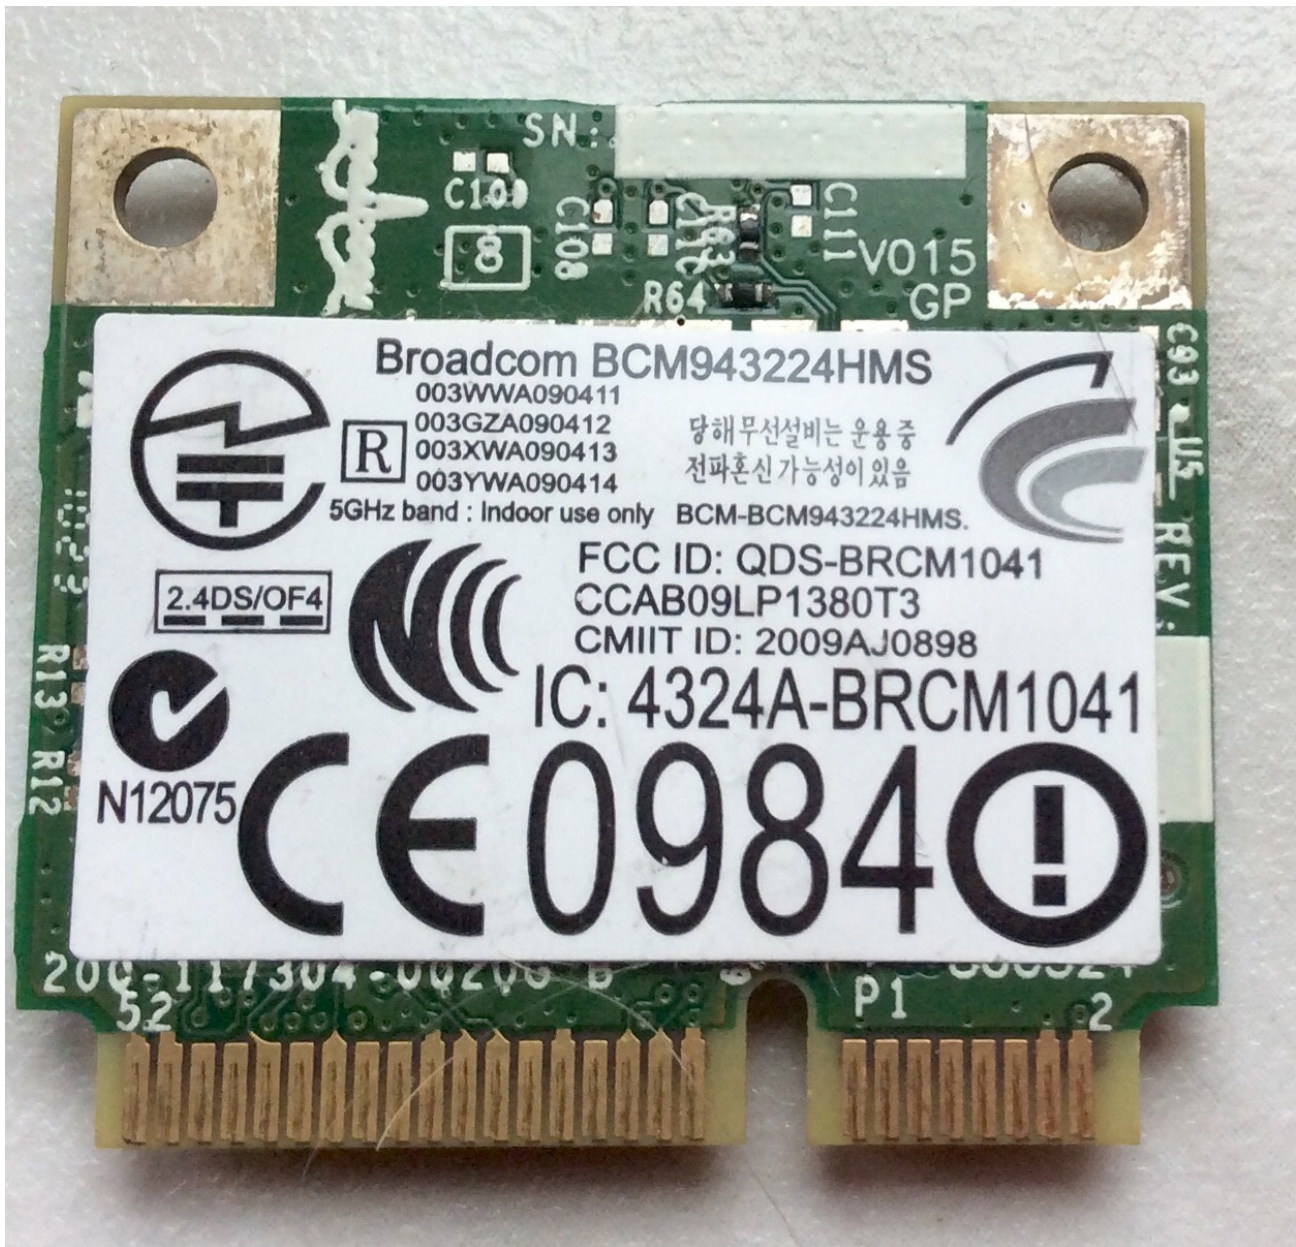
Hab ich wohl die falsche gekauft?

Nach der Beschreibung des ebay-Angebots und nach HF-Sysinfo hast du allerdings eine BCM943224HMS - poste doch bitte mal ein Foto der Karte selbst (Vorder- und Rückseite).

Ob es die "falsche" ist, liegt im Auge des Betrachters, aber es ist definitiv eine

BCM943224HMS. Diese unterstützt WLAN nach b-, g-, und n-Standard, wobei für "n" das 2,4 und 5 GHz Netz genutzt werden kann. Allerdings hat sie kein Bluetooth. Einen 10er ist sie allerdings wert (natürlich nur funktionsfähigen Zustand 😊).

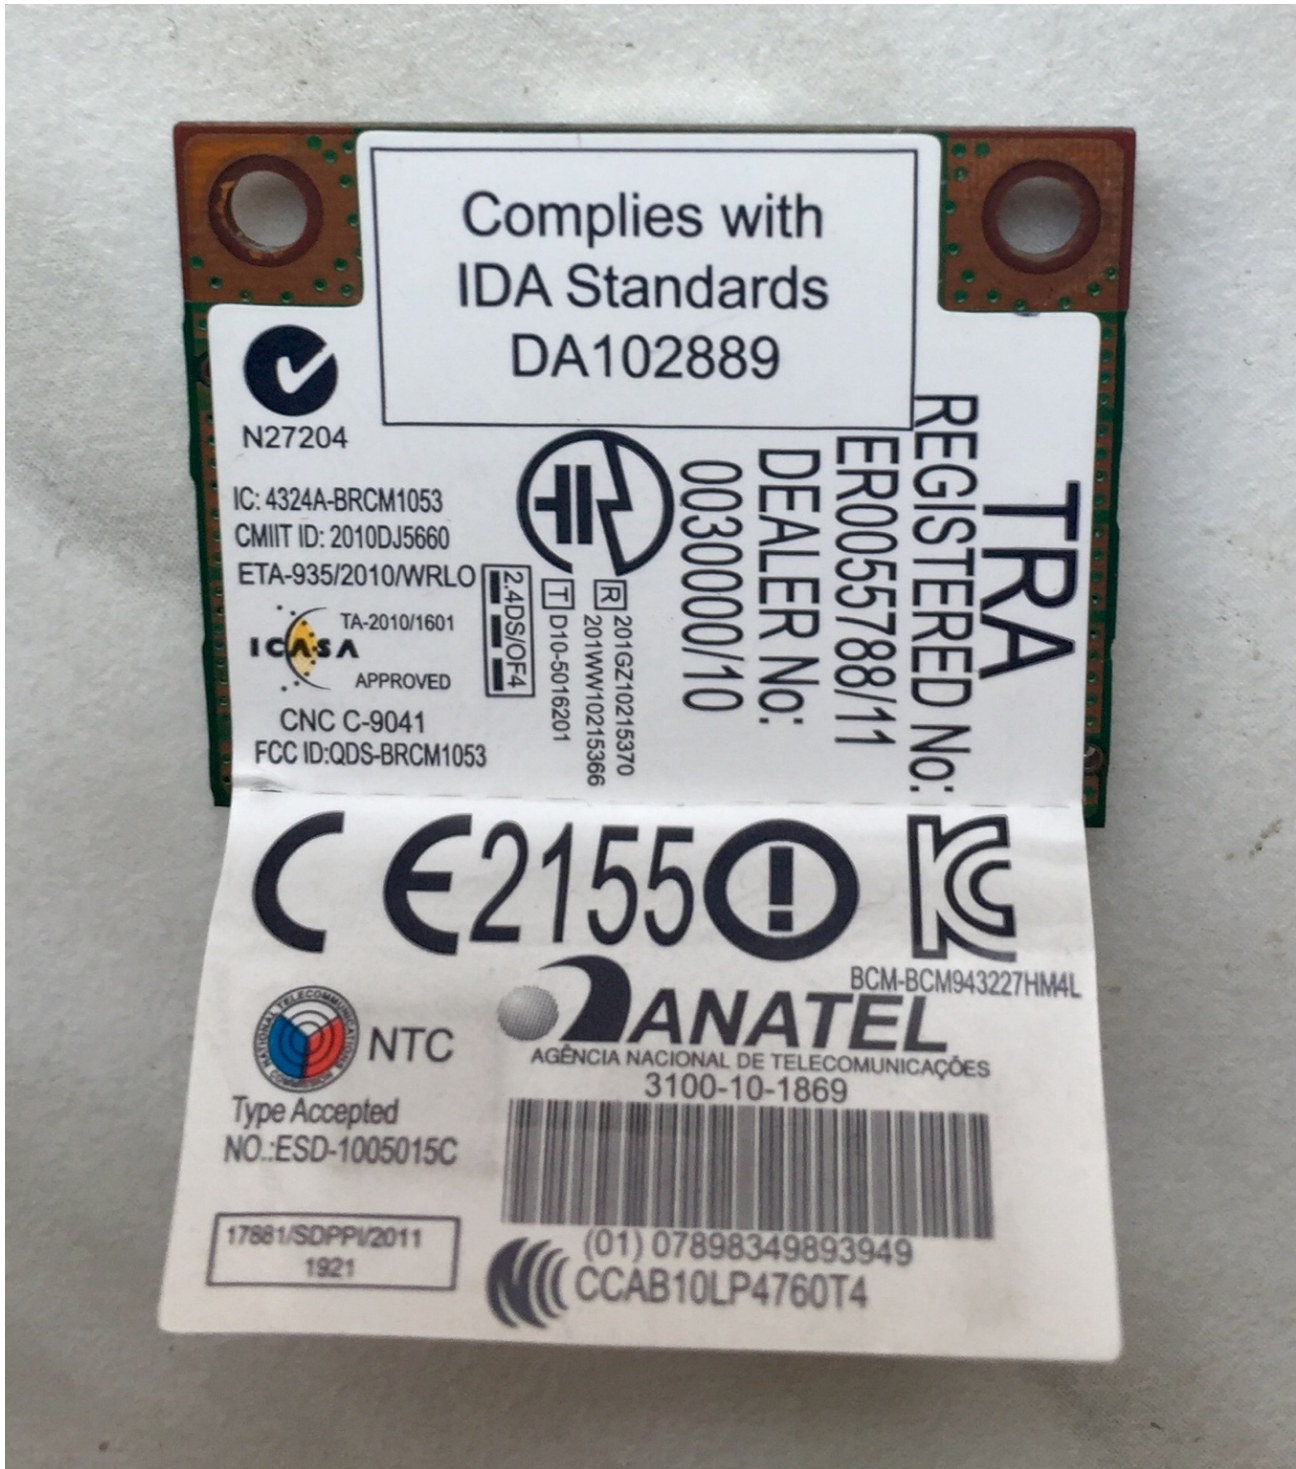
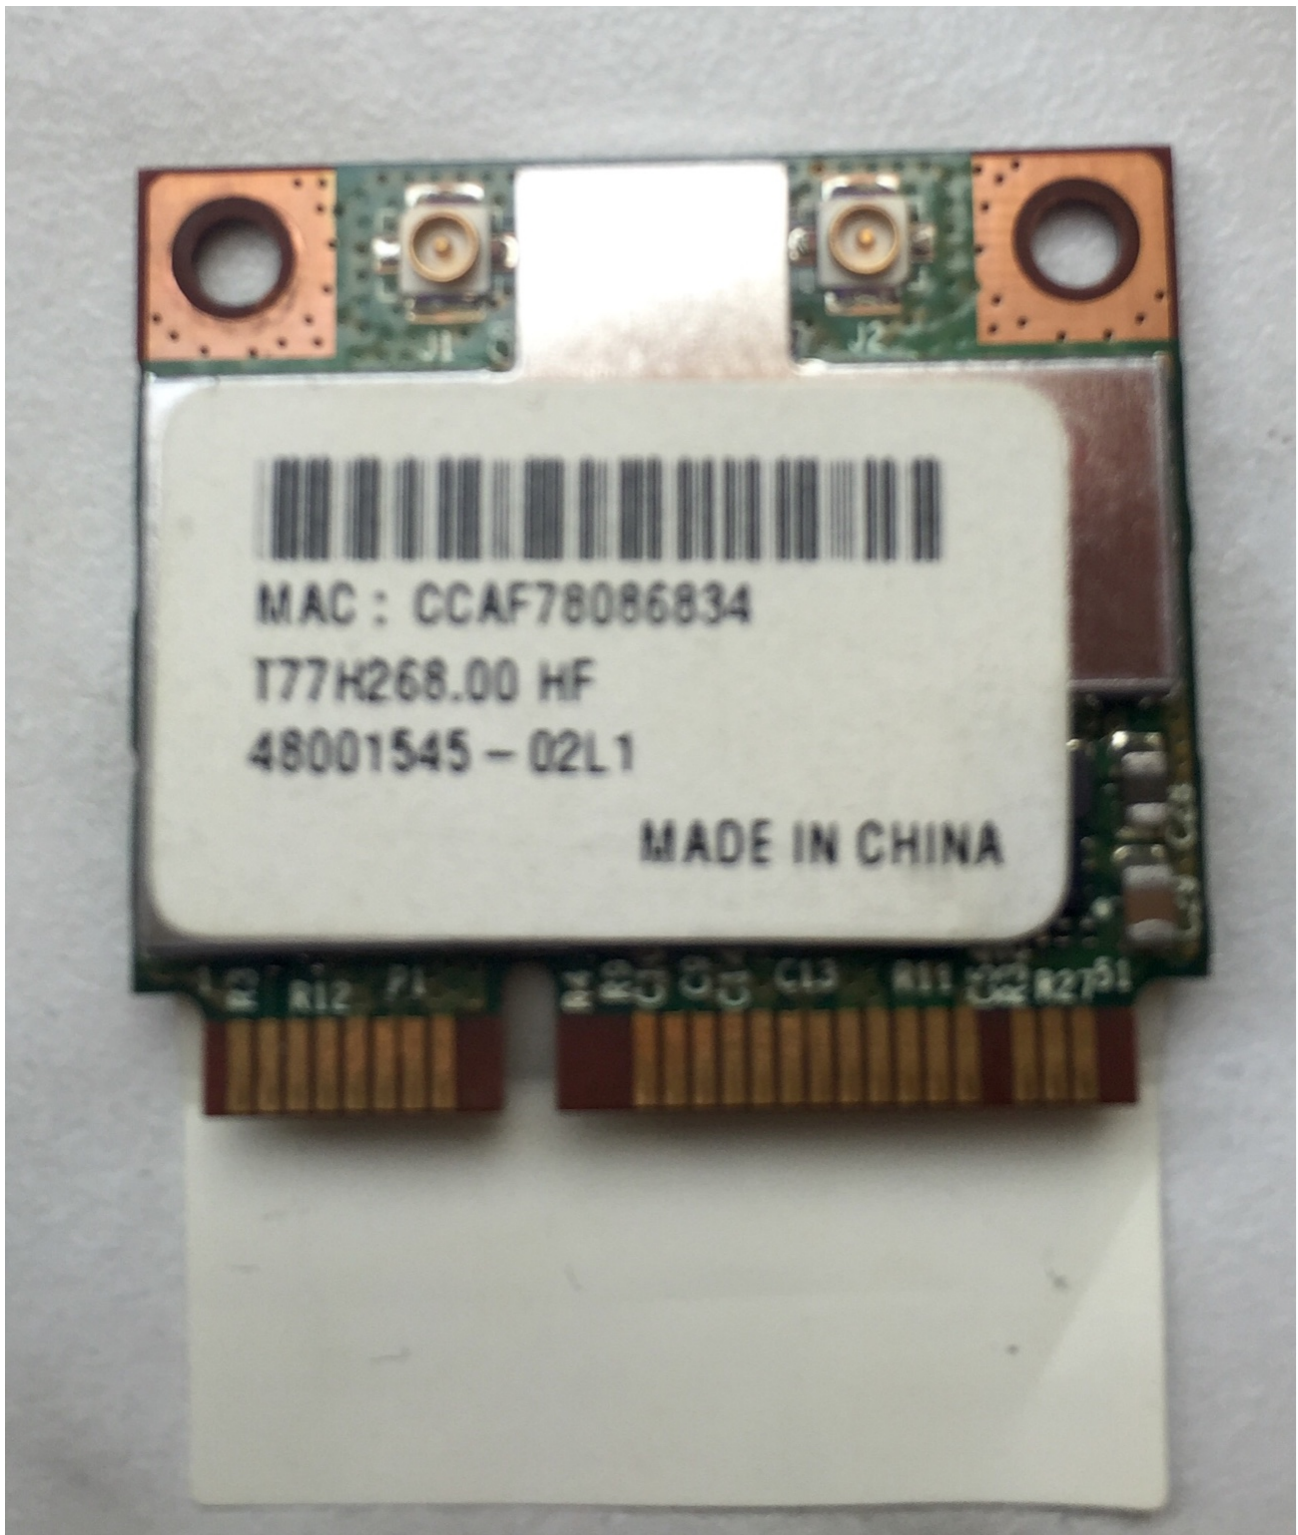
Hier mal die alte Karte

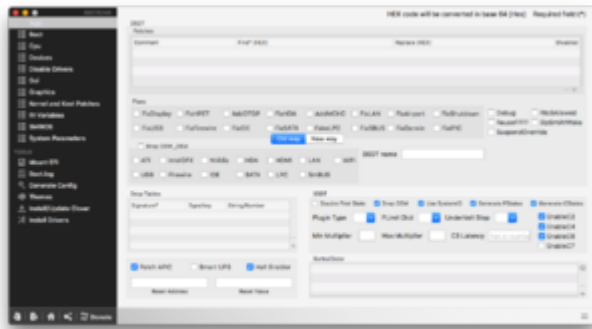
Also für das CPUPowerManagement muss die config.plist angepasst werden geht am Einfachsten mit dem CloverConfigurator. Auf der Ersten Seite (ACPI) wie folgt einstellen:

Wichtig KEINE!! Haken bei irgendwelchen DSDT Patches weder old noch new Way denn Deine DSDT ist bereits bearbeitet. Wenn Du hier alles eingestellt hast wechselst Du auf den Punkt "Kernel and Kexts Patches" und hakst hier wie folgt:

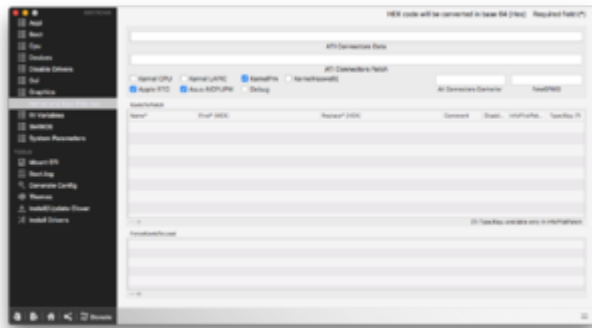
Anschließend die config.plist speichern und die NullCPUPowerManagement Kext löschen (aus allen Ordnern in denen sie vorkommt) und den Rechner neu starten. Das CPUPowerManagement sollte nun laufen.

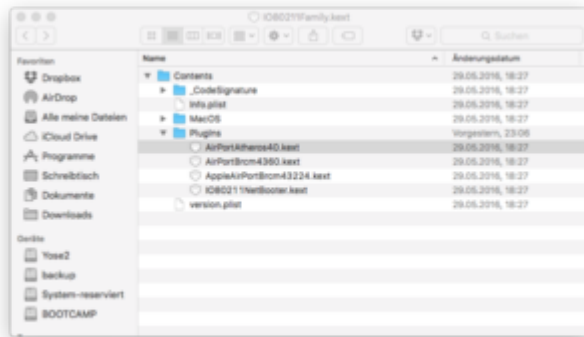
Die AR9285 VenId168c und Dev Id 002b ist eigentlich für sich genommen schon ziemlich kompatibel da nahe an dem dran was Apple in diversen Geräten auch selbst verbaut es gibt nur einen Haken die für das ansteuern des WLAN's notwendige IO80211Family.kext springt aufgrund der Device ID nicht von sich aus auf die Karte an (Apple benutzt hier eine andere Device ID). Grundsätzlich befinden sich in der IO80211Family diverse Plugins die für jeweils andere WLAN Karten Typen verantwortlich zeichnen:

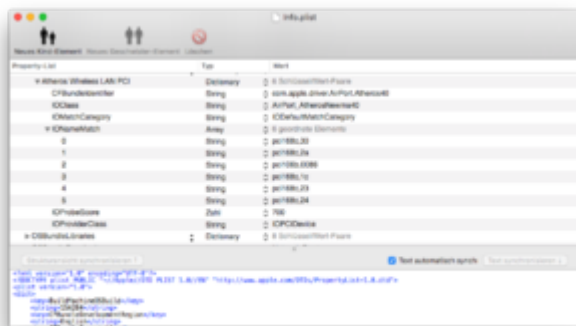
Der für uns in diesem Fall richtige Einstieg ist das AirPortAtheros40.kext Plugin in ihm befinden sich die Informationen über alle unterstützten WLAN Karten von Atheros:

Unsere Karte trägt die DeviceID 2b und wenn wir mit der Liste oben vergleichen gibt es unter den kompatiblen Karten keine mit der DeviceID 2b wohl aber eine mit der DeviceID 2a und so wird die WLAN Unterstützung nicht geladen obwohl die 9285 voll kompatibel ist. Um jetzt an WLAN Unterstützung zu kommen gibt es verschiedene Wege dies zu erreichen. Am Einfachsten wäre es unsere DeviceID ebenfalls in die info.plist des Plugins einzutragen was auch ohne weiteres funktionieren würde. Diese Lösung hat aber einen entscheidenden Haken denn jedes Systemupdate würde unsere Änderungen gnadenlos überschreiben sprich der Schritt müsste also nach jedem Update wiederholt werden. Fazit eine einfach und effektive Lösung aber leider keine sehr praktikable. Ein weiterer Ansatz wäre die Verwendung eines Injectors oder eines PCIID fakers (ToledaARPT oder FakePCIID) auch dieser Ansatz funktioniert allerdings füge ich auf diese Weise weitere Kexte dem System hinzu an die ich wieder denken muss wenn ich zum Beispiel mal dazu gezwungen bin das System neu aufzusetzen. Ein weiterer Pferdefuß bei dieser Lösung ist, dass sie uns unter Umständen nicht in der Recovery oder im Installer zur
