# Gigabyte GA-Z170X Gaming 3-EU "World of Tanks" USB-Belegung

Beitrag von „dietanu“ vom 26. August 2016, 10:50

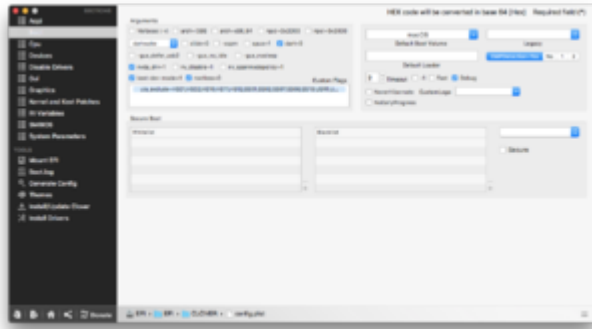
Hier im Clover Configurator eingetragen:

1. `uia_exclude=HS01;HS02;HS10;HS11;HS12;SS01;SS02;SS07;SS08;SS10;USR1;USR2`

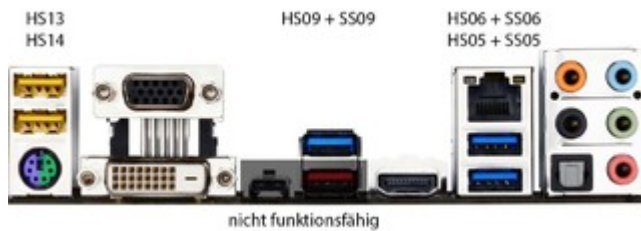
Um das Ganze etwas anschaulicher zu machen hier ein Bild vom IO-Shield:

1. HS01 gesperrt
2. HS02 gesperrt
3. HS03+SS03 frei Front USB 3.0 rechts
4. HS04+SS04 frei Front USB 3.0 links

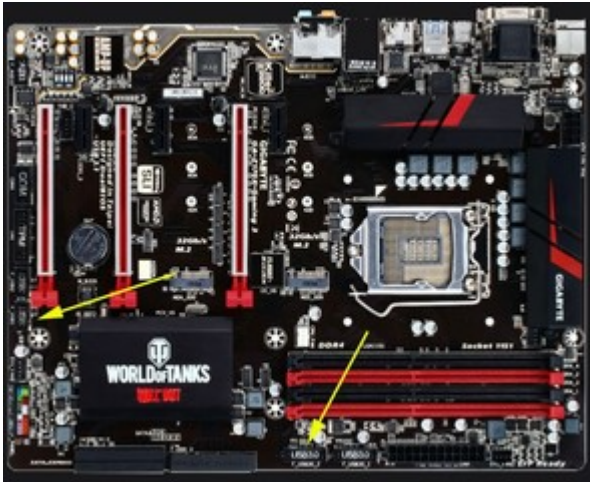
Auf dem Board verwende ich den F\_USB30\_2 sowie den F\_USB1 Port (s. gelbe Pfeile):

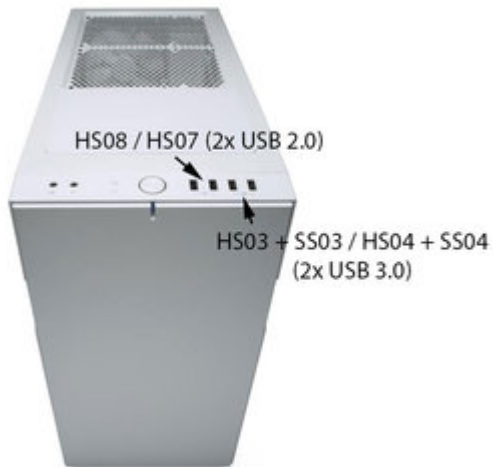
Und hier noch die Ports an meinem Gehäuse:

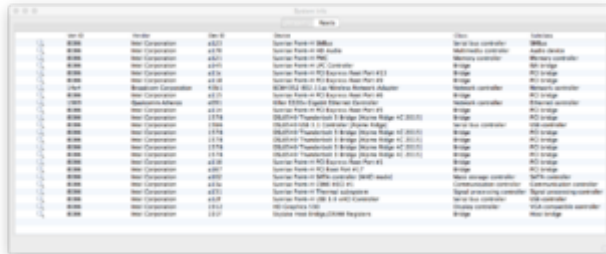
Die Syst-Info ist allerdings ganz eindeutig!

System Information	Hardware	Model	Chipset	Controller
Thunderbolt	Thunderbolt Controller	Apple Thunderbolt Controller	Thunderbolt (PCI Express Root Port)	Thunderbolt Controller
Thunderbolt	Thunderbolt Port	Thunderbolt (PCI Express Root Port)	Thunderbolt (PCI Express Root Port)	Thunderbolt Controller
USB	USB Controller	Apple USB XHCI Controller	Apple USB XHCI Controller	Apple USB XHCI Controller
USB	USB Ports	USB (Thunderbolt)	Apple USB XHCI Controller	Apple USB XHCI Controller
