lenovo Thinkpad T420s Bios-Mod 1.41 - Wifi-/BT-Whitelist entfernt und mehr ...

Beitrag von „E.D.L.“ vom 20. November 2016, 17:37

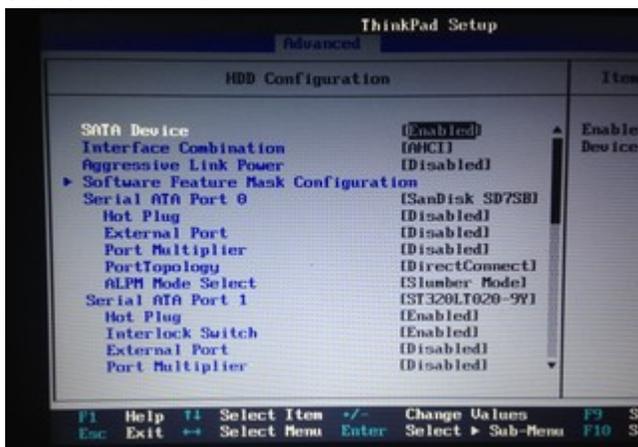
Ich habe jetzt im HDD-Teil des Advanced-Menü des 1.41 Bios zwei Änderungen eingestellt: "AggressiveLinkPower" auf "Disabled" und "PortTopology" auf "DirectConnect" (vorher "CableUp").
