## **macOS 10.12.3 - DSDT, Ruhezustand, Speicher (RAM)**

**Beitrag von „phramenma“ vom 25. Januar 2017, 16:05**

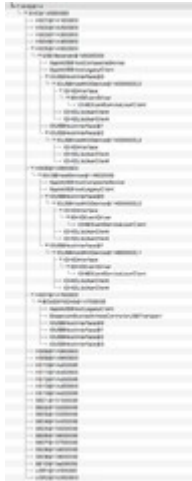
Hier der Screenshot:

Da hast du doch alles was du brauchst in dem screenshot. Wenn du einen usb stick ansteckst

sollten jetzt im XHC Baum neue Zeilen erscheinen, ob in grün, lila, schwarz oder pink ist egal, Hauptsache es tut sich was in einem Port was uns signalisiert das er belegt ist 😊 Hast du die DSDT noch?

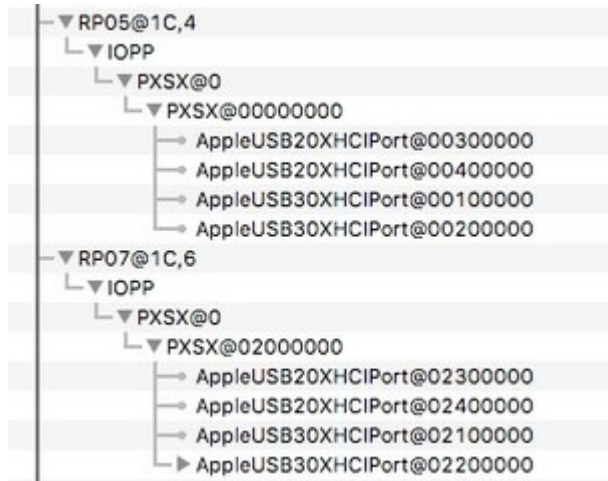
Was mich nur wundert, dass meine USB3 Geräte nicht unter XHC sondern RP05 bzw. RP07 auftauchen.
