## **USB > Z87M-D3H ✓ // Der alltägliche USB Wahnsinn :)**

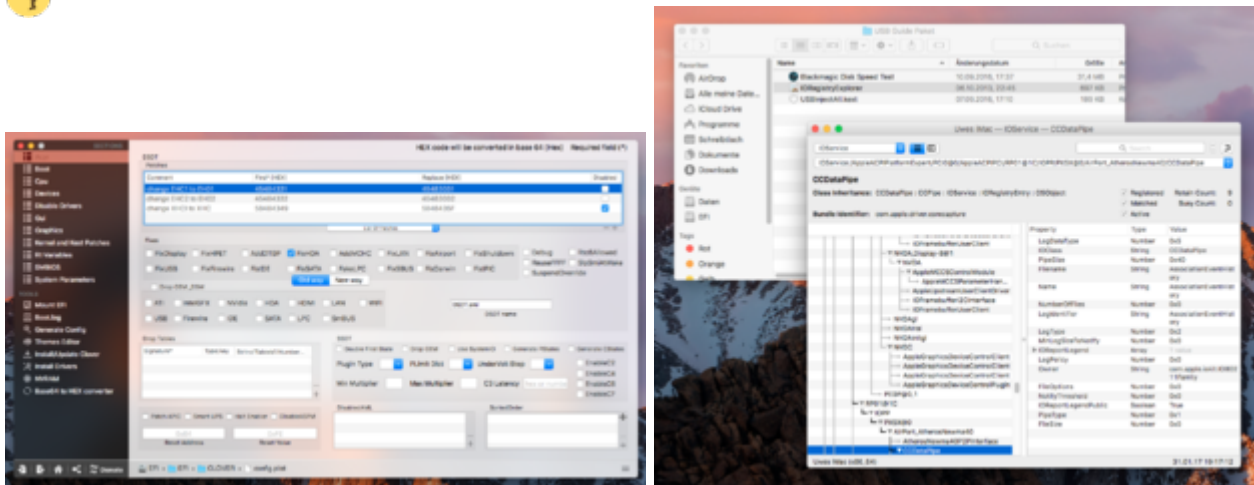
Auch jetzt wird mir ein USB Stick im IORegistryExplorer nicht angezeigt, auf "xhc" folgt nur ...
